## **Gemeinde Widnau** **Inventar der Kulturobjekte**

Das vorliegende Ortsbildinventar wurde im Zeitraum vom Juni 2019 bis September 2020 erstellt. Es stützt sich im Wesentlichen auf das Ortsbildinventar von Markus Kaiser aus dem Jahre 1979, auf das ISOS aus dem Jahre 1994, auf den Kunst- und Kulturführer Kanton St.Gallen von Daniel Studer aus dem Jahre 2005 und weiteren Ortschroniken und historische Quellen.

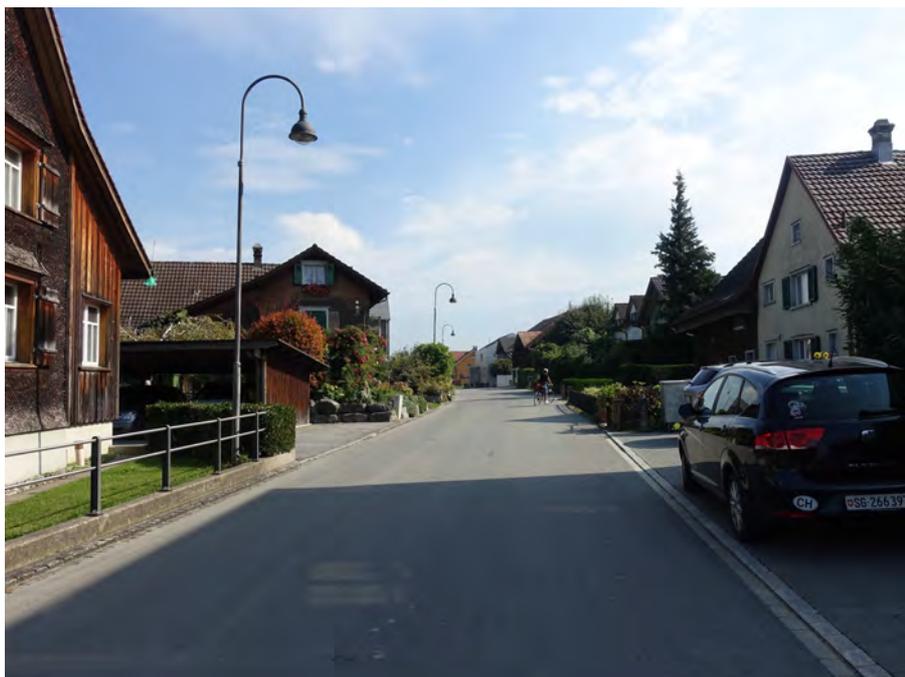
Ursprünglich ländlich-dörflich geprägte Bebauung entlang der Fuchsgasse, der Büchelstrasse und der Schlattgasse; teilweise mit modernen Neubauten durchsetzt; nach Westen bis eine Gebäudetiefe an die Poststrasse reichend. Im westlichen Teil der Fuchsgasse starke Raumbildung durch die Stellung der Bauten; an der Büchelstrasse und Schlattgasse mit deutlich weniger geschlossener Struktur und zahlreichen quartiergliedernden Grünräumen. Grundsätzlich zweigeschossige Bebauung, mehrheitlich Schrägdachbauten, unterschiedliche Gestaltung in Materialisierung und Farbgebung.

Die im Zusammenhang mit dem Ortsbild der Fuchsgasse historisch wertvollsten Gebäude im Westen der Fuchsgasse sind zwei ehemalige landwirtschaftliche Wohnbauten mit ausgebauten Stallscheunen, giebelständig zur Strasse stehend (schützenswerte Einzelobjekte Fuchsgasse 3, KO 03 und Fuchsgasse 5, KO 02). Mit dem Bürgerhaus der Familie Spirig befindet sich ein herausragendes Gebäude am östlichen Ende der Fuchsgasse (Fuchsgasse 17, KO 01, schützenswert). Dazwischen liegen Neubauten, teilweise verputzt, ein Gebäude ganz mit silberfarbenem Blech verkleidet.

Enge Strassenräume mit Mischflächen, ohne Trottoir; unterschiedlich gestaltete Vorbereiche.

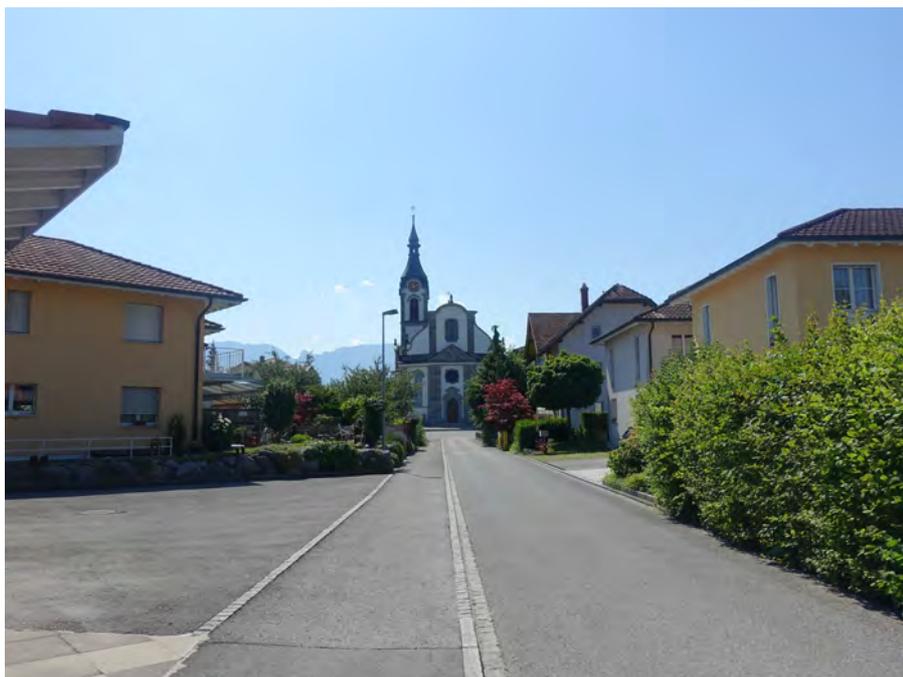
Bebauung entlang der Kirchgasse mit linearer Ausrichtung auf die Kirche; im Rückraum der Kirche das Jakobihaus (KO 09) als räumlicher Abschluss des sakralen Bereiches. Kirchgasse flankiert von zwei und dreigeschossigen Gebäuden unterschiedlicher Architektursprache; stark begrünter Strassenraum. Einige historische Substanz, jedoch auch verschiedene zweigeschossige Neubauten ohne gestalterischen Bezug zur historischen Bebauung.

Gebiet mit einigen herausragenden Objekten. Neubarocke Katholische Kirche (KO 07, schützenswert); an der Kreuzung Neugasse - Kirchgasse ein schützenswertes kleines Jugendstil-Einfamilienhaus an der Neugasse 10 (KO 12) und das Rütischlössli an der Neugasse 8 (KO 11). Angrenzend an der Neugasse wertvolle Gebäude im Ortsbild Binnenkanal / Lindenstrasse (OB 03).

Die Kirchgasse bildet die schmale Verbindung von der Neugasse zur Katholischen Kirche und nimmt so eine wichtige Funktion im Ortsbild ein. Der enge Strassenraum ist gegen Süden mit Grünelementen, gegen Norden teilweise mit grossen befestigten Vorbereichen begrenzt. Anschliessend an die enge Kirchgasse öffnet sich der grosszügige Umgebungsbereich der Katholischen Kirche.

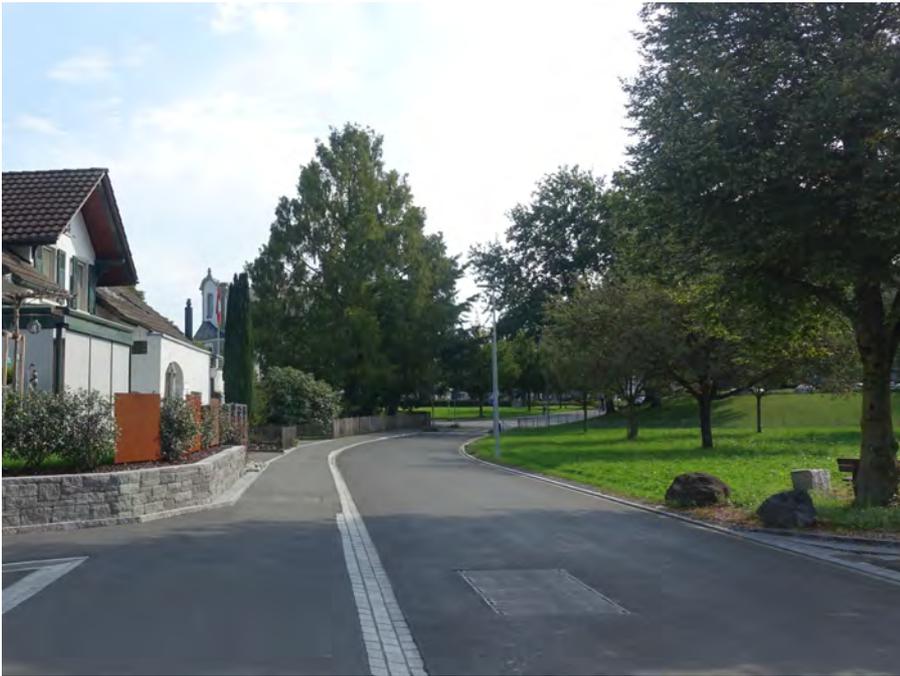
Gebiet um den Friedhof und die Schulanlagen im Dorfkern. Dispers gefasste Strassenräume ohne grosse Einheitlichkeit und nur mit beschränkter historischer Qualität; viele grossvolumige Bauten und dazwischen grosse, offene Freiräume mit den Schulanlagen, dem Friedhof und dem Vorbereich der Katholischen Kirche.

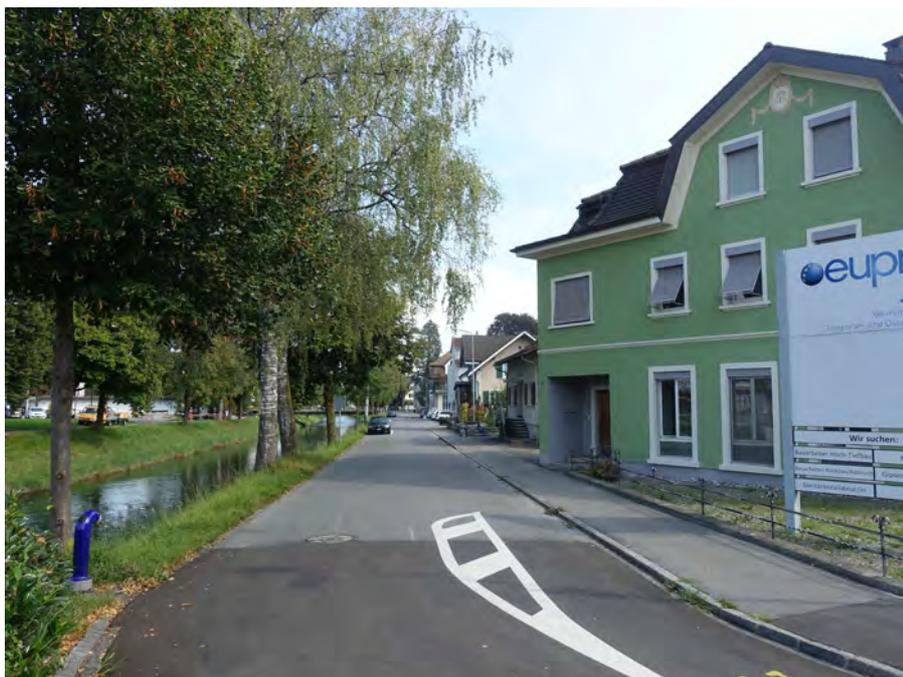
Bebauung entlang des Binnenkanals und an der Kreuzung Lindenstrasse - Neugasse, mehrheitlich zweigeschossig, teilweise gewerblich geprägt; Gebäude in unterschiedlicher Formen- und Architektursprache. Evangelische Kapelle an der Kreuzung Lindenstrasse - Neugasse. Baumallee entlang des Binnenkanals als räumlicher Abschluss.

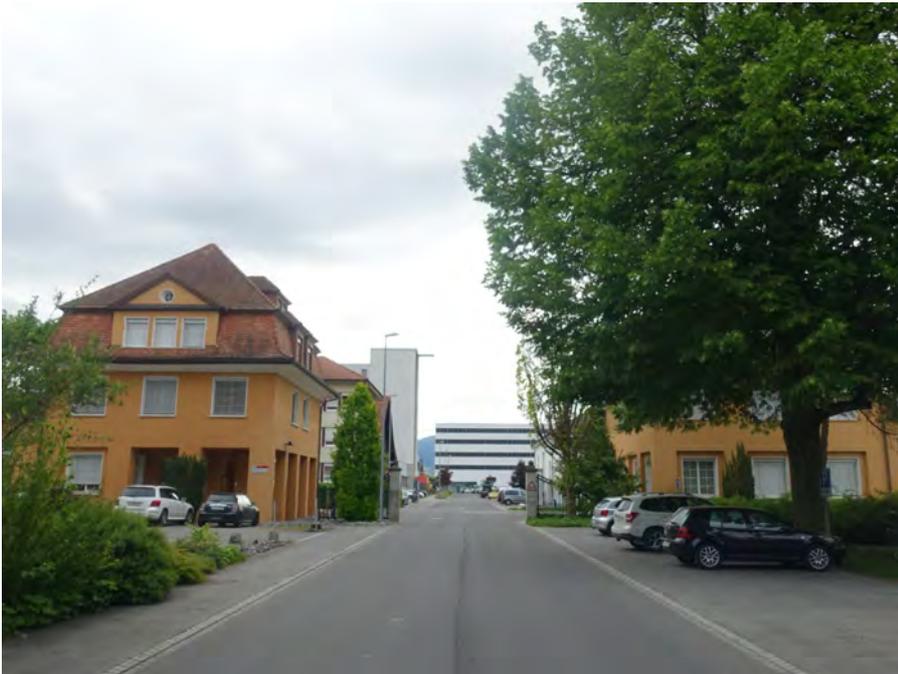
Eingangssituation der ehemaligen Viskosefabrik (Société de la Viscose Suisse); zwei Pförtnerhäuser (KO 21, erhaltenswert) mit anliegenden Fabriktrakten und zwischenliegendem Arealzugang; Pforte mit flankierenden Säulen, mit seitlicher Einfriedung in Metall. Den Pförtnerbauten auf der linken Seite vorgelagert das ehemalige Personalrestaurant (KO 20, schützenswert) mit grosszügigem Gartenumschwung.

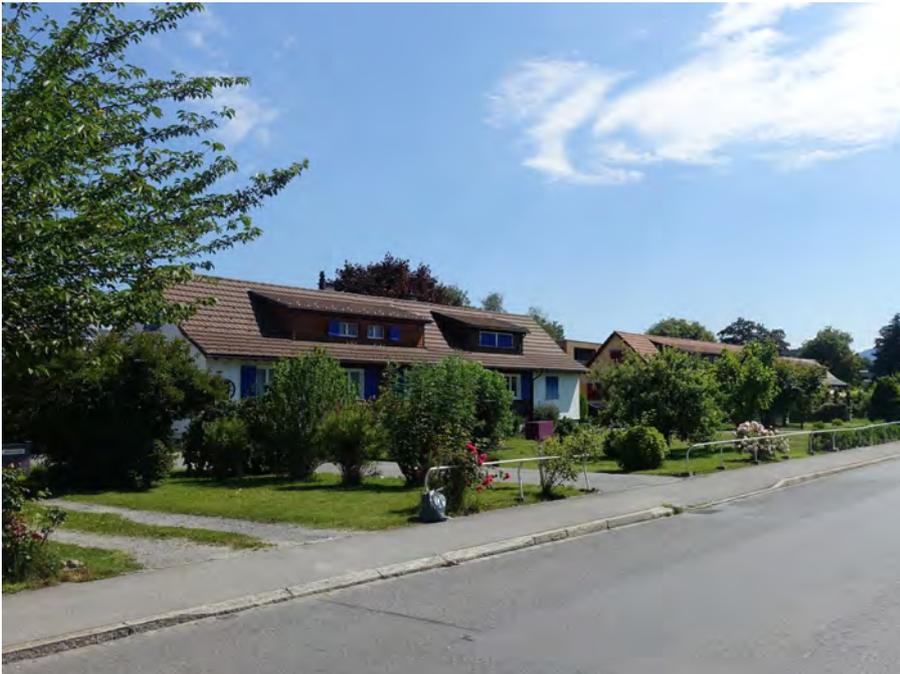
Ensemble aus sechs volumetrisch identischen Doppelwohnhäusern, erbaut um 1950; Arbeiterhäuser der Viskose; vom Fabrikareal her gesehen in südlicher Richtung, auf der anderen Seite der Böschach, an der Rheinstrasse gelegen.

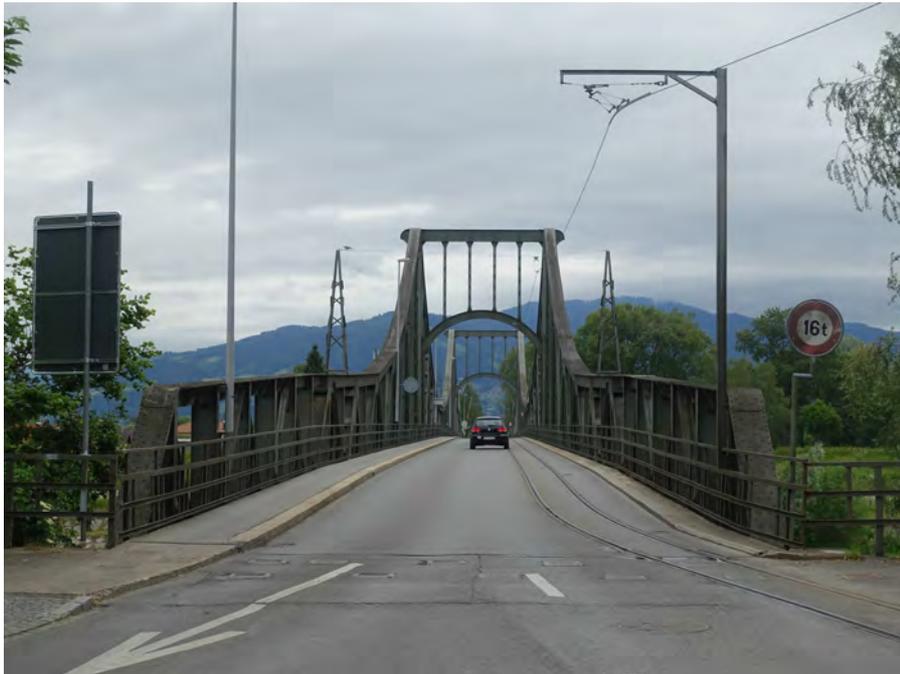
Ensemble am Brückenkopf der Wiesenrainbrücke aus der Brücke, dem Zollhaus und dem Restaurant Habsburg. Untergeordneter Grenzübergang nach Österreich. Brücke mit schmaler Fahrbahn und Dienstbahn. Visueller Erinnerungsort an den 2. Weltkrieg, in vielen Fotografien und Filmen dokumentiert.

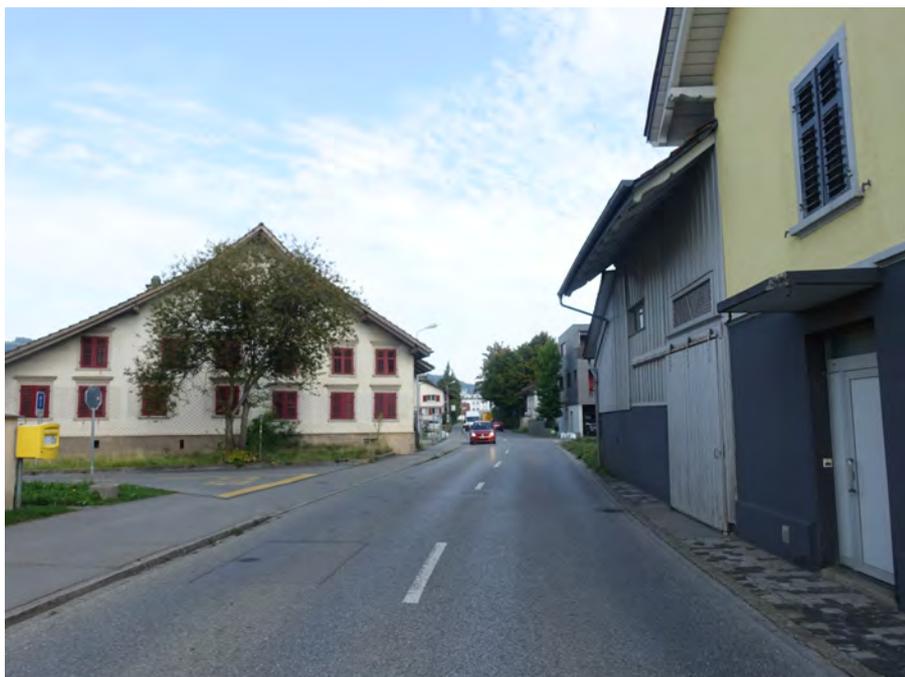
Nördlicher Teil des Unterdorfs. Ländlich-dörflich geprägter Strassenzug mit mehrheitlich zweigeschossigen Bauten; historische Bauten teilweise mit leicht abgedrehter Stellung zur Unterdorfstrasse. Strassenraum beidseitig mehrheitlich bis zu den Gebäudefassaden reichend. Ältere Gebäude mit den Hauptfassaden in der Regel gegen Süden ausgerichtet.

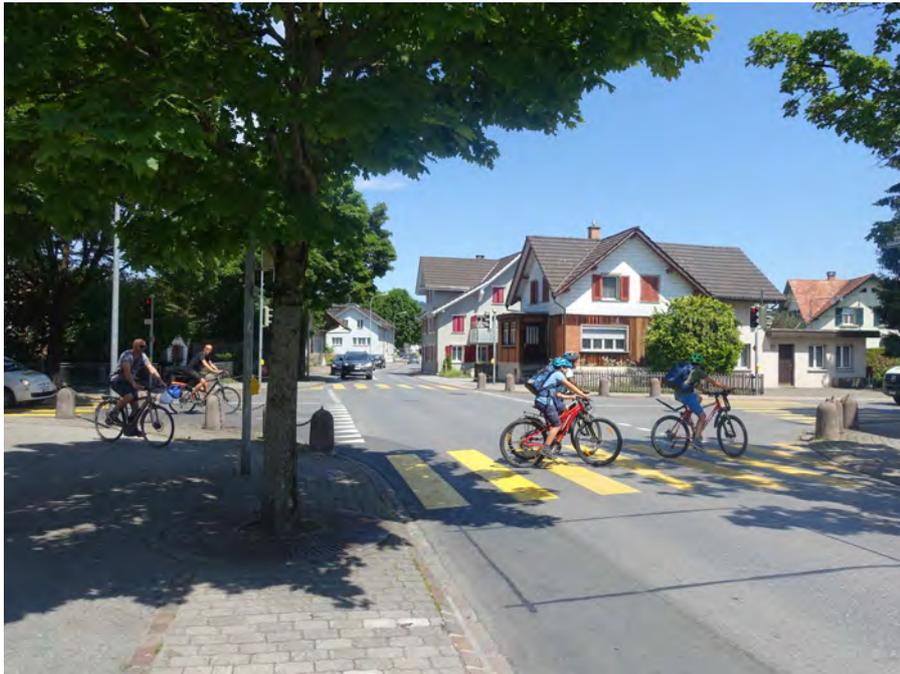
Mittlerer Teil des Unterdorfs an der Kreuzung der Unterdorfstrasse mit der Rheinstrasse. Eine dörfliche Bebauung mit zwei- bis dreigeschossigen Bauten fasst den Kreuzungsbereich. Differenzierte Anordnung mit unterschiedlichen Bezügen zum Strassenraum.

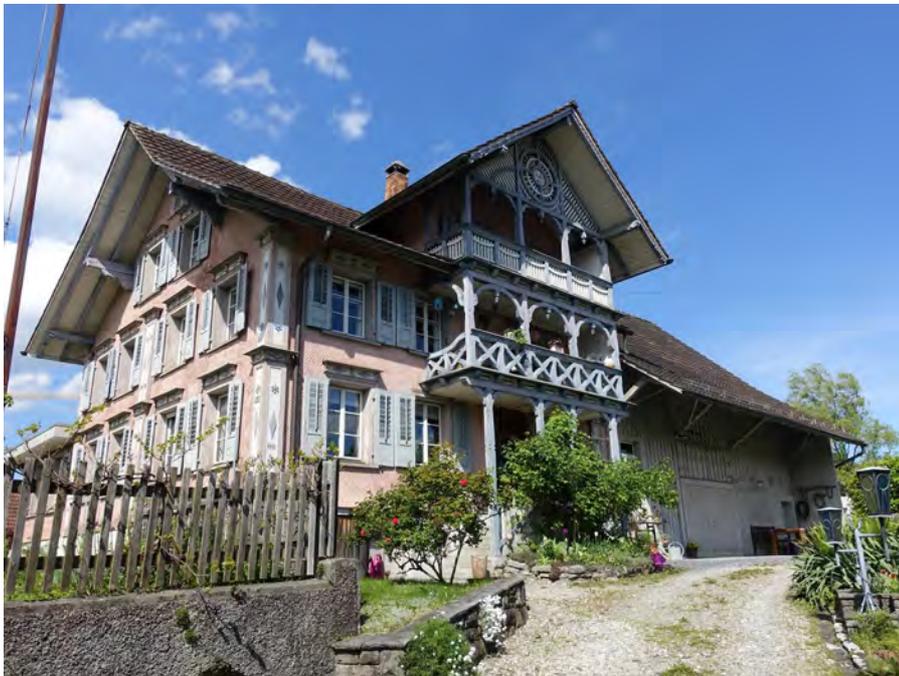
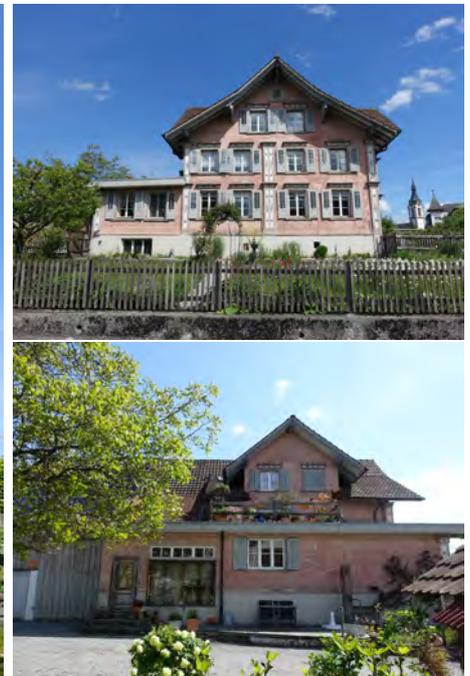
Stammhaus der Familie Spirig "Staches", die zu den führenden Geschlechtern in Widnau zählten und namentlich im 19. Jh. wesentlichen Einfluss z.B. bei der Abtrennung Widnaus von Diepoldsau hatten. Entscheidende Renovation 1911 im Heimat- und Jugendstil.

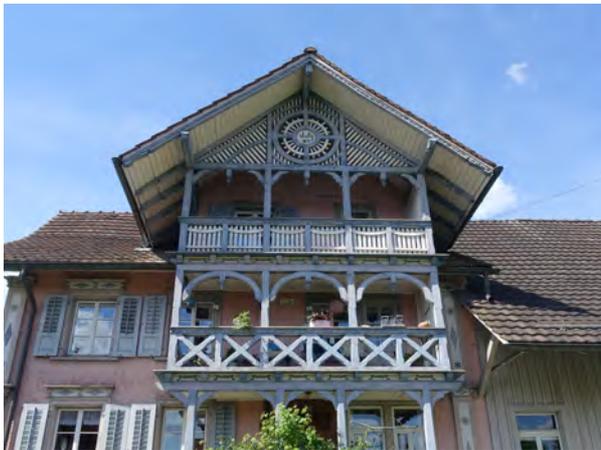
Die opulente Gesamterscheinung wird durch viele besondere architektonische Details erzeugt. Neben den klassizistischen Fassaden mit den schmuck gestalteten Fensterrahmen und den Pilastern sind es das ausladende Dach mit dem doppelten Flugsparren auf den geschnitzten Konsolen und den geschnitzten Ortgangbrettern sowie insbesondere die Ausgestaltung des seitlichen Balkonanbaus mit den fantasievollen Pfeilern, Bögen, Ballustraden, der hölzernen Ausfachung im Giebelfeld und den getäfelten Untersichten. Die dreifeldrige Holztüre mit Jugendstilgitter passt stimmig zum Gebäude. Auf dem Dach der gut auf das Wohnhaus abgestimmten Stallscheune ist ein vorzüglich in die Dachfläche eingelassenes Kollektorenfeld angebracht.

Das Gebäude liegt erhöht über der Fuchsgasse malerisch in einer natürlich gestalteten Gartenumgebung eingebettet, wobei insbesondere die Umgebung an der Haupt- und der Seitenfassade mit dem Balkonvorbau aufgrund der verwendeten Materialien besonders authentisch wirkt. Das Gebäude ist ein wichtiger Bestandteil des Ortsbildes Fuchsgasse (OB 01).

Balkonvorbau mit fantasievollen Zierelementen

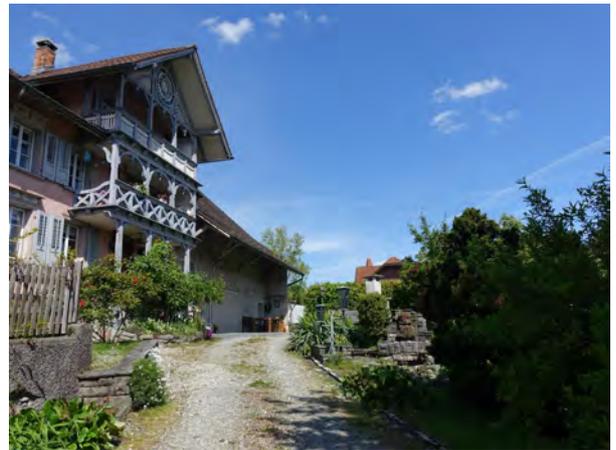
Zugang mit natürlicher Gartengestaltung

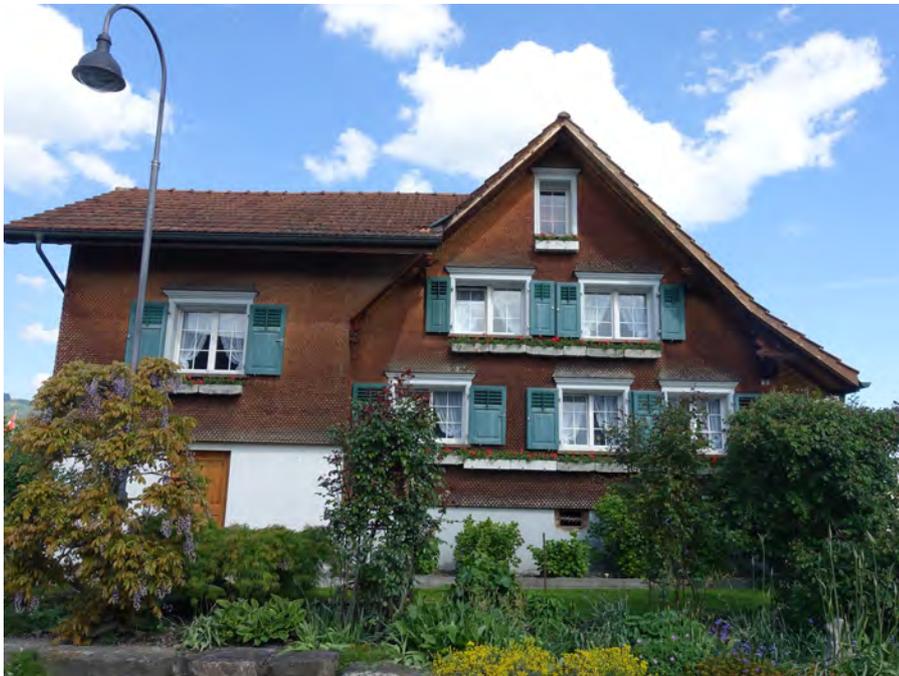
Eingeschossiges Wohnhaus mit Dachgeschoss und Firstkammer sowie halbgeschossigem Sockel. Gestricktes Gadenhaus mit steilem, aufgeschobenem Satteldach; rechts unter dem aufgeschobenen Dach wohl ein ehemaliger Schopf zu Wohnraum erweitert. Ausgebaute Stallscheune unter gleichem First auf der Rückseite. Auf der linken Seite ein grosser, traufständiger, eingeschossiger Anbau mit hohem Sockel; ehemaliges Sticklokal; Seitenfassade Sticklokanbau steht der Hauptfassade des Kernbaus leicht vor.

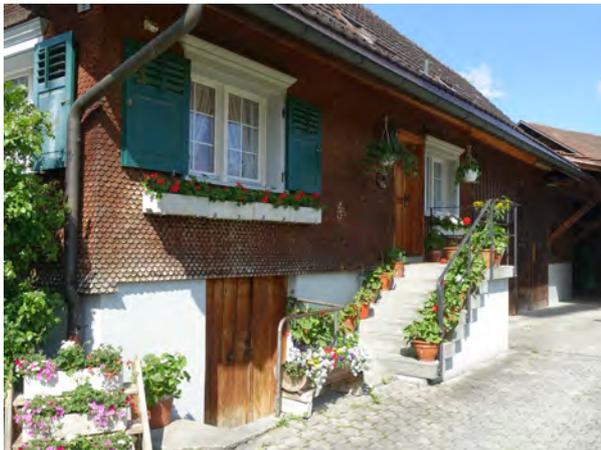
Gebäudeeingang

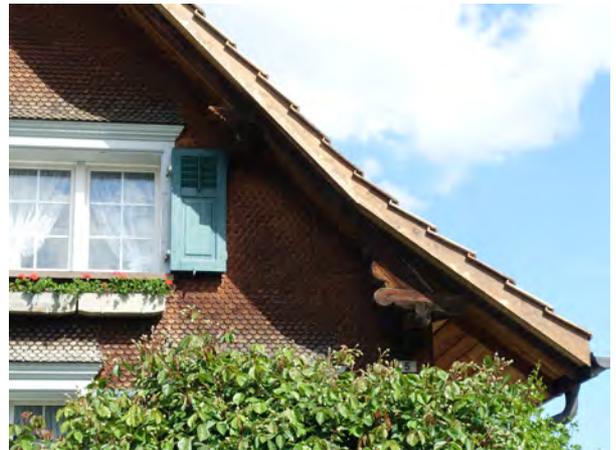
Das klassizistisch gestaltete Gebäude erhält durch den grossen seitlichen Sticklealanbau in seiner Gesamterscheinung einen eigenständigen Charakter, wobei die Ausbauten an der ehemaligen Stallscheune z.B. mit dem grossen neuen Reihenfenster und dem sterilen Sockel die an sich harmonische Erscheinung beeinträchtigen. Der Fassadenabsatz an der Hauptfassade zum Sticklealanbau wirkt etwas irritierend. Der erhöhte substanzielle Gesamtwert des Gebäudes wird gesteigert durch die selten anzutreffende gestalterische Umsetzung der Flugdreiecke mit den geschweiften Einsätzen anstelle der sonst üblichen Hängesäulen. Auch die Zackenstäbe in den Sockelluken sind als Besonderheit erwähnenswert.

Flugdreieck

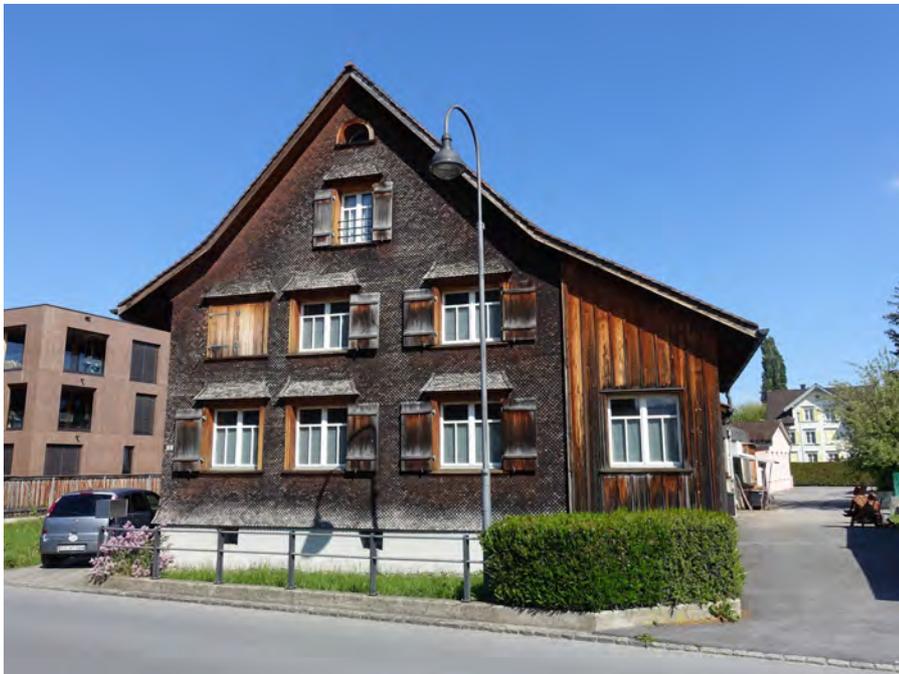
Zweigeschossiges Wohnhaus mit Dachgeschoss und kleinem Sockel. Holzbau mit ausgebautem Schopf auf der rechten Seite; eine kleine Treppenlaube auf der linken Seite. Gadenhaus mit steilem, über Schopf und Treppenlaube stark aufgeschobenem Satteldach; ausgebaute ehemalige Stallscheune auf der Rückseite mit tieferem First; grosse Schlepplgaube. An der Rückseite mit einem benachbarten Fabrikgebäude zusammengebaut.

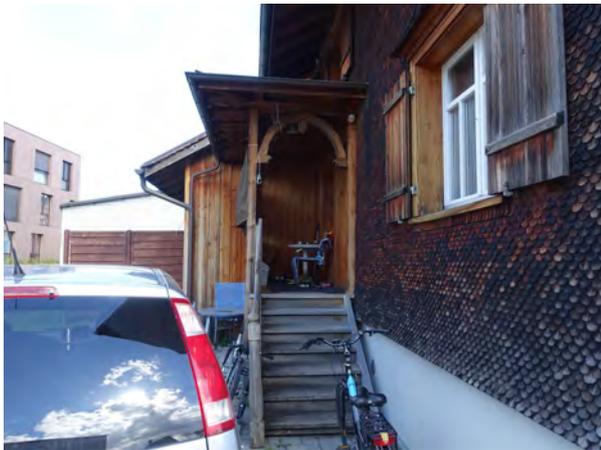
Das Gadenhaus besitzt eine einfache, in sich stimmige und für das 19. Jh. typische Architektursprache mit dem steilen Satteldach und den Doppelfenstern. Mit Ausnahme der schmuck gestalteten Zierelemente an der Treppenlaube in Form von geschnitzten und verzierten Bügen sind keine besonders hervorzuhebenden Einzelelemente vorhanden. Jedoch zeigt die schlichte Fassade einen authentischen Charakter und wird nicht durch neue Elemente gestört. Einzig der Sockel wirkt ein wenig steril.

Treppenlaube

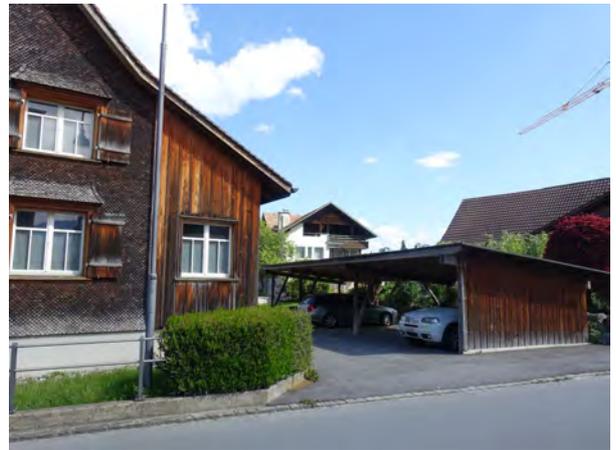
Das Gebäude ist zusammen mit dem Objekt Fuchsgasse 5 eines der historisch wertvollsten Objekte an der westlichen Fuchsgasse. Es wird in seiner Gesamtwirkung durch die ausgebaute Stallscheune und die sterile Umgebungsgestaltung eingeschränkt. Die rückwärtige Fabrik und einige umliegende Neubauten bedrängen das Gebäude. Hingegen nimmt der neue Carport durch seine Materialisierung genügend Rücksicht. Der Einzelschutz des Gebäudes ist ein wichtiger Faktor im Zusammenhang mit dem historischen Wert des Ortsbildes Fuchsgasse (OB 01). Mit einer gestalterischen Rückführung der Umgebung auf den ursprünglichen Charakter könnte der wichtige ortsbauliche Stellenwert des Gebäudes noch gesteigert werden.

Carport

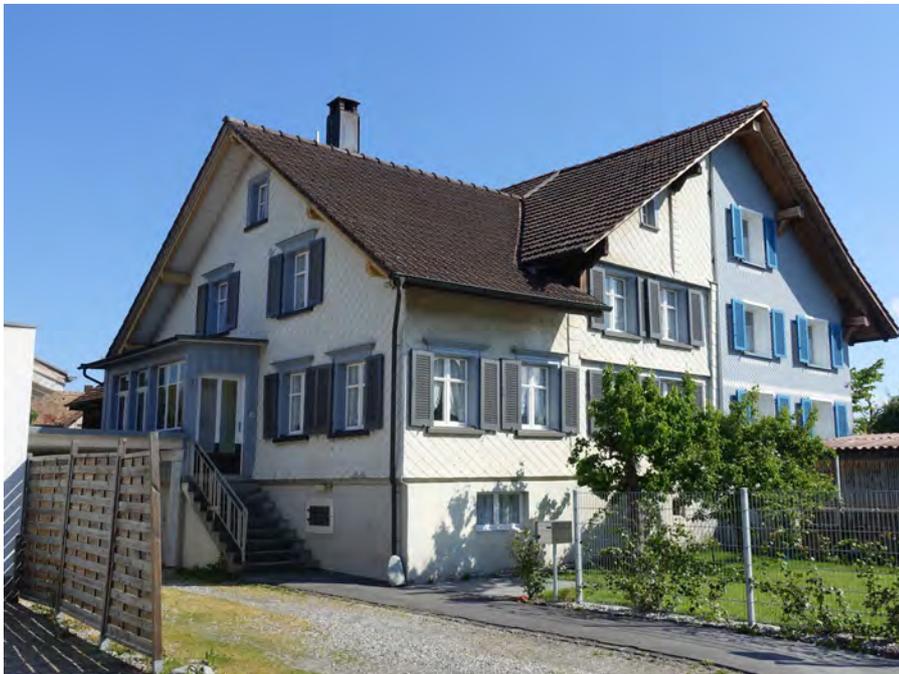
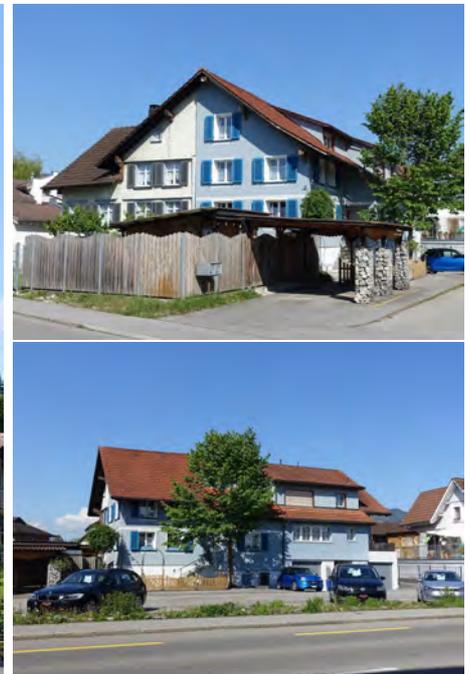
Zweigeschossiges Doppelwohnhaus mit Dachgeschoss und hohem Sockel. Gestricktes Gadenhaus mit traufständiger Gebäudeerweiterung auf der linken Seite und total umgebauter Stallscheune auf der Rückseite mit grosser Schleppgaube.

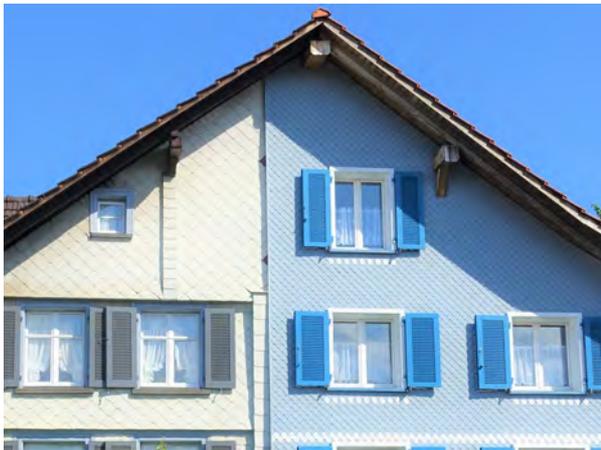
Die ländliche Prägung des Gadenhauses mit Tätschdach ist in der Gebäudeform, jedoch nicht in den verwendeten Materialien, zu erkennen. Viele Veränderungen haben den architektonischen Ausdruck und den authentischen Charakter soweit geschwächt, dass eine Schutzempfehlung nicht mehr gerechtfertigt werden kann.

Giebelfront

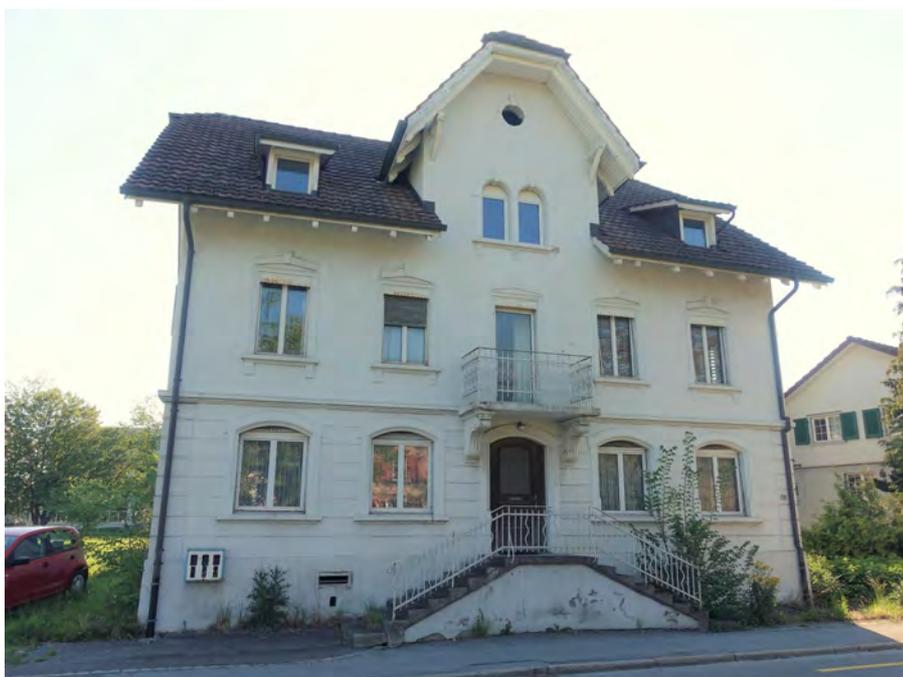
Zweigeschossiges Wohn- und Geschäftshaus mit Dachgeschoss und halbgewölbtem Sockel. Krüppelwalmdach mit schmalen, hochgezogenem Quergiebel an der Strassenfassade, daneben zwei Schleppegauben. Eingeschossiger Flachdachanbau an Rückseite als Terrasse genutzt. Hoher Schornsteinkopf an Gebäudeecke. Gebäude früher als Bäckerei genutzt.

Weiss verputztes Gebäude; rustizierendes Erdgeschoss mit angedeuteten Pilastern, oben mit einem gestuften Gurtgesims abgeschlossen. Offene Dachuntersicht mit weissem Freigespärre und geschnitzten Pfettenköpfen, im Quergiebel auf geschnitzten Bügen abgestützt; seit Sanierung ohne Kehlgebälk. Dach erneuert und mit Muldenziegeln eingedeckt.

Das Gebäude besitzt eine prägende Stellung an der Strasse, welche jedoch durch den Abbruch der alten Jakobuskirche entscheidend geschwächt wurde und damit nicht mehr von gleicher historischer Wichtigkeit ist. Die Einbindung in einen historischen Kontext ist heute nicht mehr vorhanden.

Für das Gebäude wurde ein Entlassungsgesuch eingereicht. Ein Abbruch des Gebäudes sollte unter Abwägung aller öffentlichen Interessen nur in Betracht gezogen werden, wenn entlang der Poststrasse eine vorzügliche Entwicklung gesichert ist.

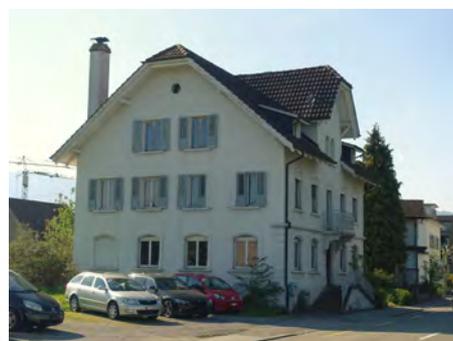
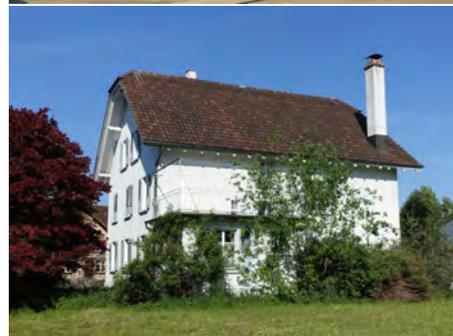
An Hauptfassade reich verzierte, zweiflüglige Einzelfenster ohne Sprossung; im Erdgeschoss kräftige Rahmungen mit Stichbogenstürzen und Rollläden; im Obergeschoss feinere Rahmungen mit Konsolen und aufgeblendeten Stichbogenstürzen mit markantem Schlussstein; Rollläden. Im Quergiebel ein doppeltes Rundbogenfenster mit Anfangs- und Schlussstein; in allen Giebelfeldern ein Rundfenster. Reich verzierter Balkon auf steinernen, geschwungenen Konsolen; mit filigranem Geländer. Darunter Hauseingang mit zweiarmiger Treppe; barockisierende Türe mit neuem Glasfenster. Übrige Fassaden einfacher gestaltet; Fenster mit Schlagläden.

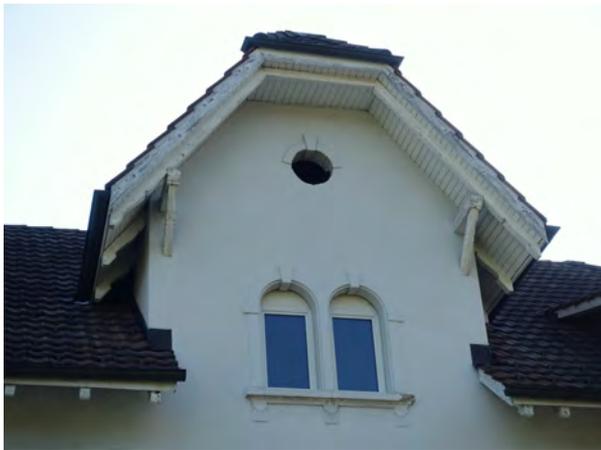
Über dem Erdgeschoss sind es die Zierelemente an den Fensterrahmen und das Gespärre der Dachuntersicht im Quergiebel, die einen gehobenen Charakter ausstrahlen. Auf dem Dach wurden die im Inventar von Markus Kaiser beschriebenen glasierten Ziegel entfernt und durch einfache Muldenziegel ersetzt, womit nur noch der an der Gebäudeecke angeordnete hohe Kamin von besondere Erscheinung ist. Die Fenster weisen keine Sprossen mehr auf. Insgesamt erscheint das Gebäude wenig unterhalten.

Quergiebel

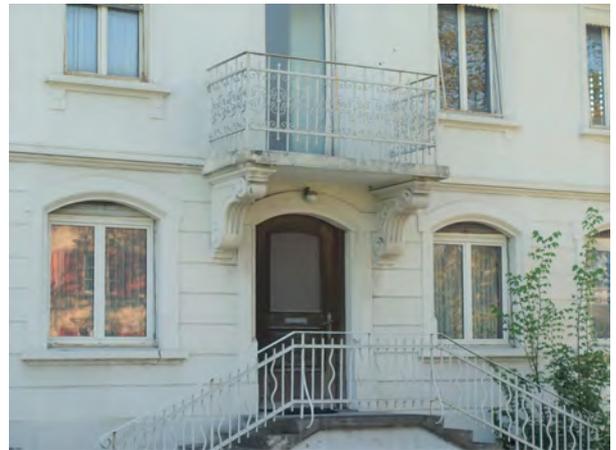
Das prägnante Gebäude war gemäss Quellen bei seiner Erstellung zusammen mit dem Haus Neugasse 1 (KO 33) um 1900 wohl das grösste Widnauer Haus gewesen. Die beiden Gebäude waren tatsächlich die ersten Grossbauten der Hochkonjunktur vor dem 1. Weltkrieg. Repräsentativ zeigt sich die Hauptfassade zur Strasse mit dem vielen gestalterischen Elementen. Das rustizierende Erdgeschoss ist geprägt durch die grossen Fenster und die barockisierende Türe mit Blumenmuster im Täfer, einem als Portal mit Stichbogen ausgebildeten kräftigen Türrahmen sowie dem zweiarmigen Treppenaufgang. Darüber befindet sich der kleine, reich gestaltete Balkon mit verzierten Konsolen und dem feinen Geländer. Dahinter ist eine nüchterne Glastüre angebracht.

Eingang und Balkon

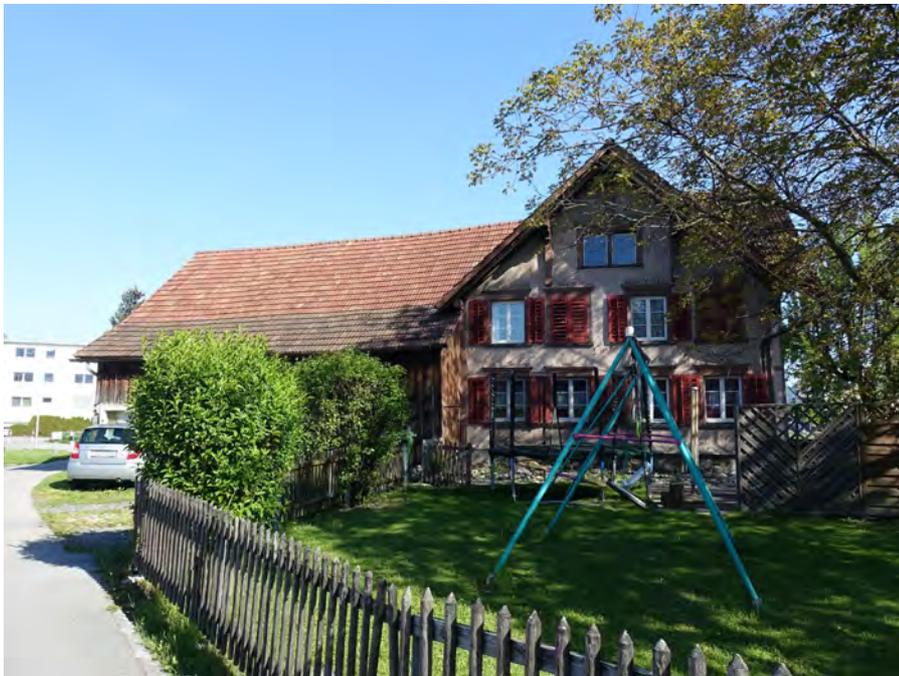
Klassizistisches Bauernhaus mit zweiseitig orientiertem Wohnhaus. Gestricktes Gebäude, zweigeschossig mit Dachgeschoss, mit kleinem Sockel. Kreuzfirstbau mit traufständig angebauter Stallscheune auf der linken Seite und einem Schopf auf der Rückseite.

Der ursprünglich hohe ortsbauliche Stellenwert ist durch den Abbruch der benachbarten Jakobuskirche verloren gegangen. Das Gebäude steht heute isoliert da und ist nicht mehr in die historische Dorfstruktur eingebunden. Trotz des vorhandenen Eigenwertes erscheint eine besondere Behandlung des aus dem historischen Kontext gelösten Gebäudes nicht mehr gerechtfertigt.

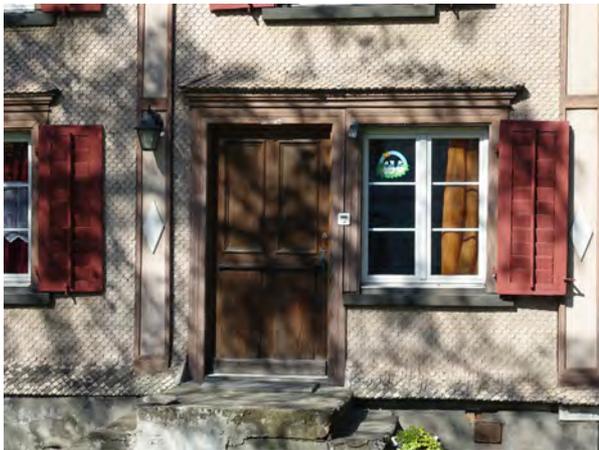
Das Gebäude lässt eine Grundsubstanz erkennen, welche noch in gutem Zustand ist. Einzig an den Fenstern sind die Erneuerungen erkennbar.

Haupteingang

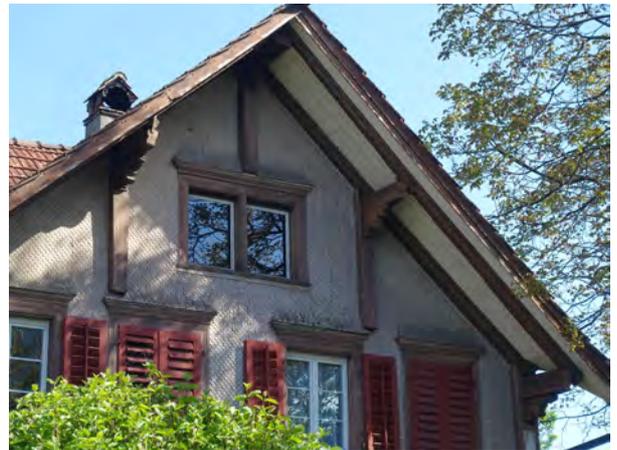
Gestaltungselemente im Giebelfeld

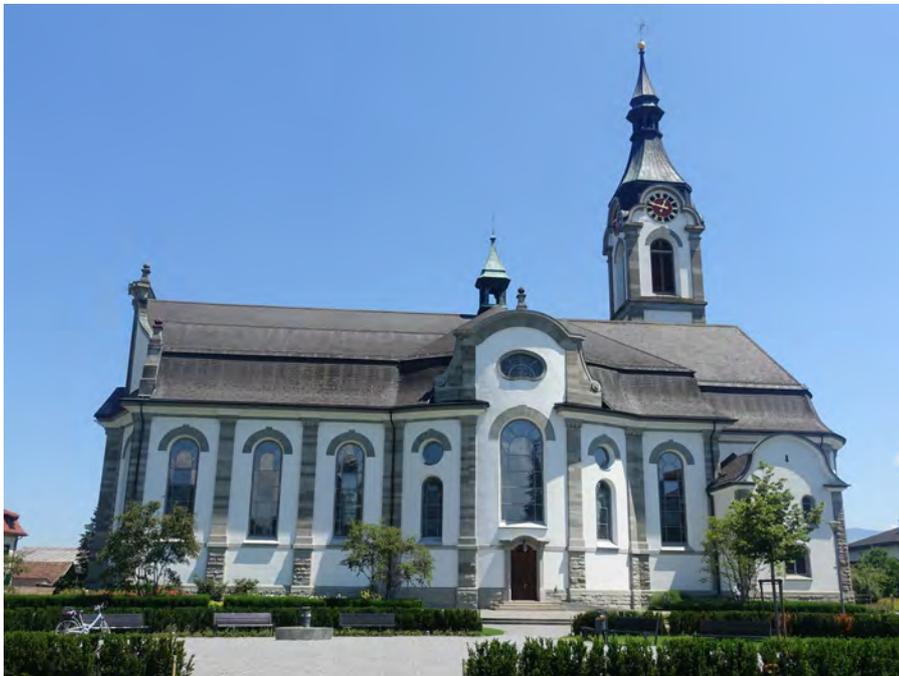
Katholische Pfarrkirche St. Joseph von 1903/1904. Renoviert 1939, 1966, 1986. Neubarocke Anlage von regionaler Ausstrahlung. Die Form mit Langhaus und Rotunde zeigt deutliche Einflüsse der Kathedrale von St.Gallen. An der Chorfassade abgewalmtes, aufgeschwungenes Mansarddach; eingezogener Chor mit äusserlich gleicher Giebelhöhe wie das Schiff. An der Hauptfassade ein verzierter Schaugiebel. Dachreiter über Rotunde. Flankierender Turm mit zweiteiligem Spitzhelm; gegenüberliegend eine Kaplanei.

Kirche mit allseitig weiss verputzten Fassaden mit Sandsteinpilastern. Hohe, mit Sandsteinbrüstungen und Sandsteinstürzen ausgebildete Rundbogenfenster, vereinzelt ergänzt mit Rundfenstern. Kleiner, rustikal gemauerter Sockel. Weiss gestrichene Hohlkehlen. Eterniteindeckung. Fenster mit besonderen Formen an Hauptfassade und am Quergiebel. Viele Zierelemente an den Fassaden zu erkennen; Fassadenplastik von Albert Wider, u.a. die Giebelplastik über dem Kirchenportal von 1941.

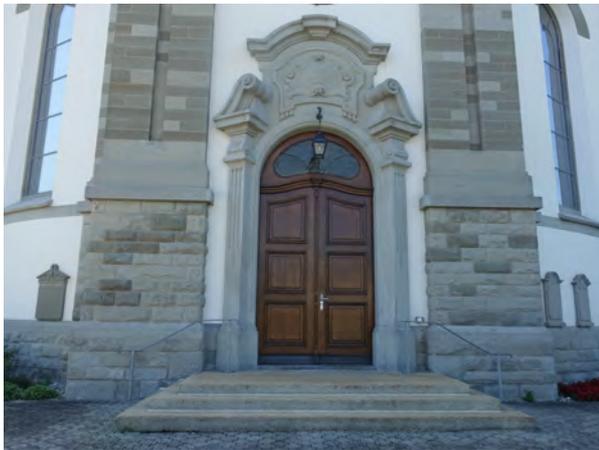
Äusserlich fallen insbesondere die Plastiken an den Eingangsportalen und an den Schaugiebeln auf. Das Hauptportal ist als ein bis zum Dachansatz hochgezogener Portikus mit verziertem Dreieckgiebel gestaltet. Darin befindet sich ein plastisch wirkendes Portal mit neubarocker Holztür. Die Nebeneingänge in die Rotunde sind als Säulenportale mit ausgerundetem Architrav ausgebildet. In gleicher hochwertiger Formensprache mit Eckpilaster, ausgerundeten Giebeln und geschweiftem Spitzhelm ist der Turm gestaltet. Innerlich zeigt sich die Kirche im neubarocken Kleid mit äusserst reicher Ausstattung.

Eingangportal

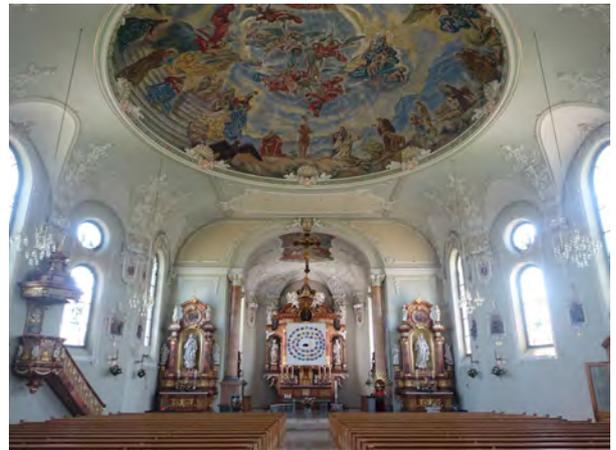
Innenansicht

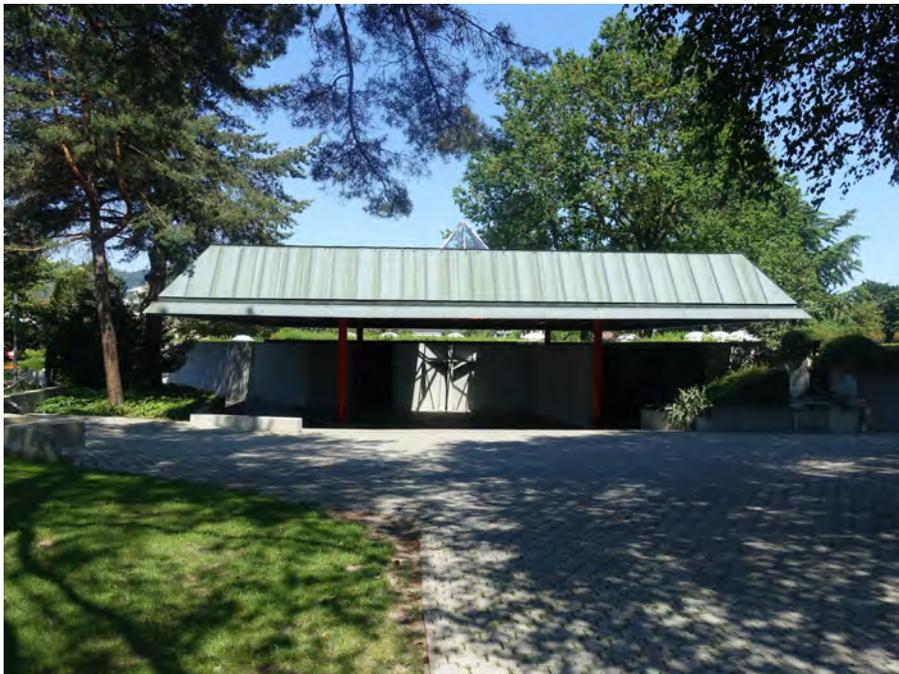
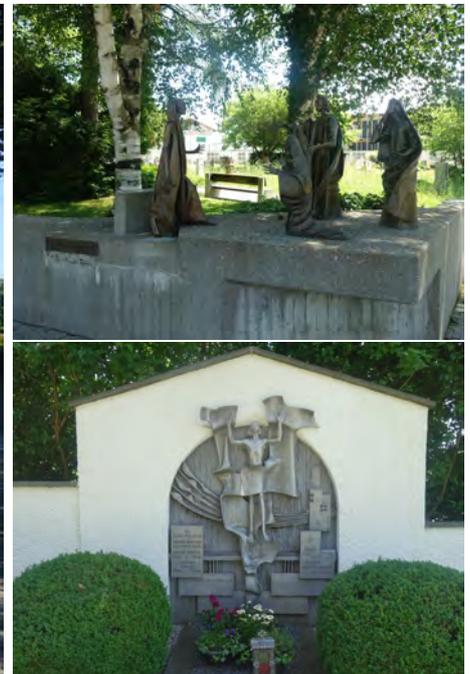
Friedhof 1884 als paritätischer Friedhof von der Politischen Gemeinde angelegt, in den 50er-Jahren erweitert. Plastiken von Albert Wider; in erstaunlicher Fülle und künstlerischer Reife zum Themenkreis Tod - Auferstehung - Erlösung; Themen wie "Die Auferweckung des Jünglings von Naim", "Auferstehung des Lazarus", "Engel am Grabe Christi". Mit grosszügigen Spenden einzelner Mitbürger erstellt.

Leicht in den Boden versenkte Abdankungshalle im Friedhofareal. Aussenwand in Sichtbeton; Innenwand aus in anthrazit gestrichenem Stahl. Davor scheidet eine gezackte Sichtbetonmauer den Zugang zu den Innenräumen von der offenen Abdankungshalle. Abgesetztes, abgewalmtes Dach mit grüner Blechabdeckung auf einem rot gestrichenen Metallgerüst. Lichteinfall in die Abdankungshalle durch pyramidenförmige Öffnungen im Dach; u.a. für Beleuchtung eines Kreuzes an der Betonmauer. Diverse Zugänge hinter Scheidewand unter der Abdankungshalle in einzelne Räume. Architekt Dahinden ist am 11.4.2020 verstorben.

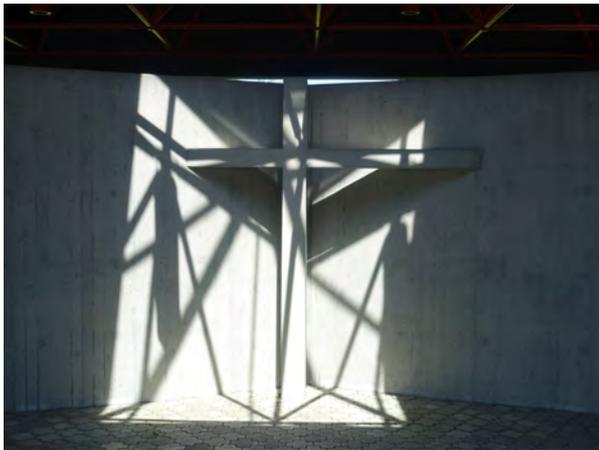
Die neuere Abdankungshalle bereichert die ohnehin schon bemerkenswerte Gesamt-Friedhofsanlage. Durch die leichte Absenkung des überdachten, offenen Bereichs und den durch eine gezackte Scheidemauer abgetrennten Erschliessungsbereich erhält das Gebäude eine sehr intime und für den Zweck würdige Atmosphäre. Das an sich schlicht und ruhig gestaltete Gebäude besitzt mit dem durch das Oblicht beleuchteten Kreuz an der Betonwand einen ausserordentlich schönen Lichtpunkt.

durch das Oblicht beleuchtetes Kreuz

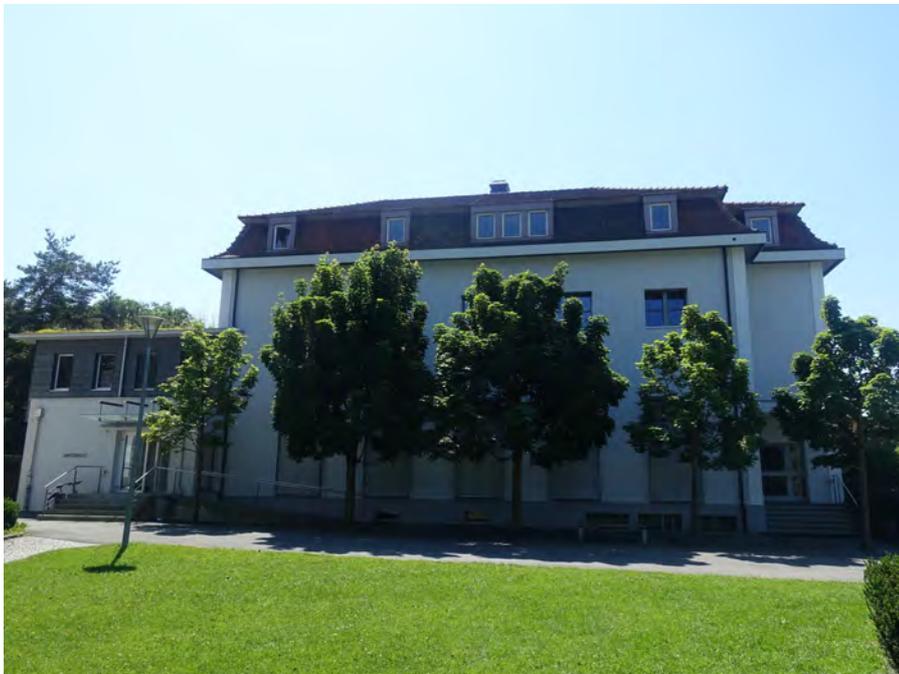
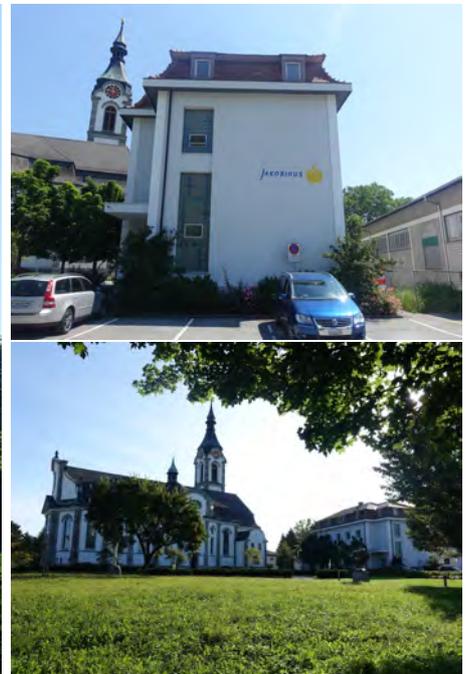
Katholisches Vereinshaus, ursprünglich mit einem Saal (früher auch als Turnhalle genutzt) im Erdgeschoss. Jugendstil. Massivbau mit Erweiterung rechts und Anbau an der linken Seite; kleiner Anbau auf der Rückseite. Mansard-Walmdach mit kleinen Stehgauben zum Teil in Dreierreihen. Anbau links mit begrüntem Flachdach. Das Haus diente zahlreichen Pfarrvereinen als Heimstätte. 1996 modernisiert und zum heutigen Pfarreiheim ausgebaut.

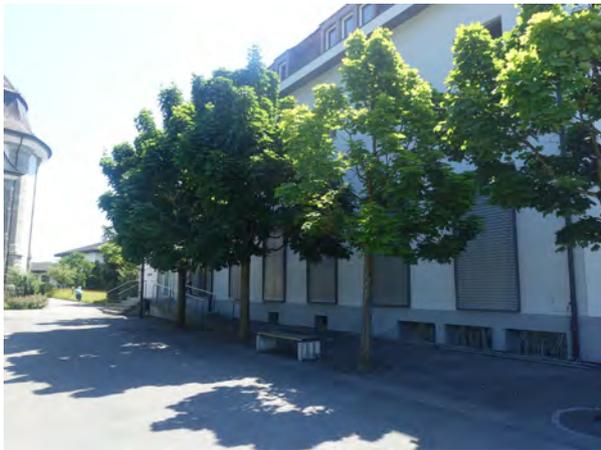
Durch die Purifizierungen hat das Gebäude stark an Detailgehalt verloren. Mit den auf den Fassaden angebrachten Rollläden sind zudem Elemente angebracht worden, die die Wertigkeit des Gebäudes beeinträchtigen.

Purifizierte Hauptfassade hinter Bäumen

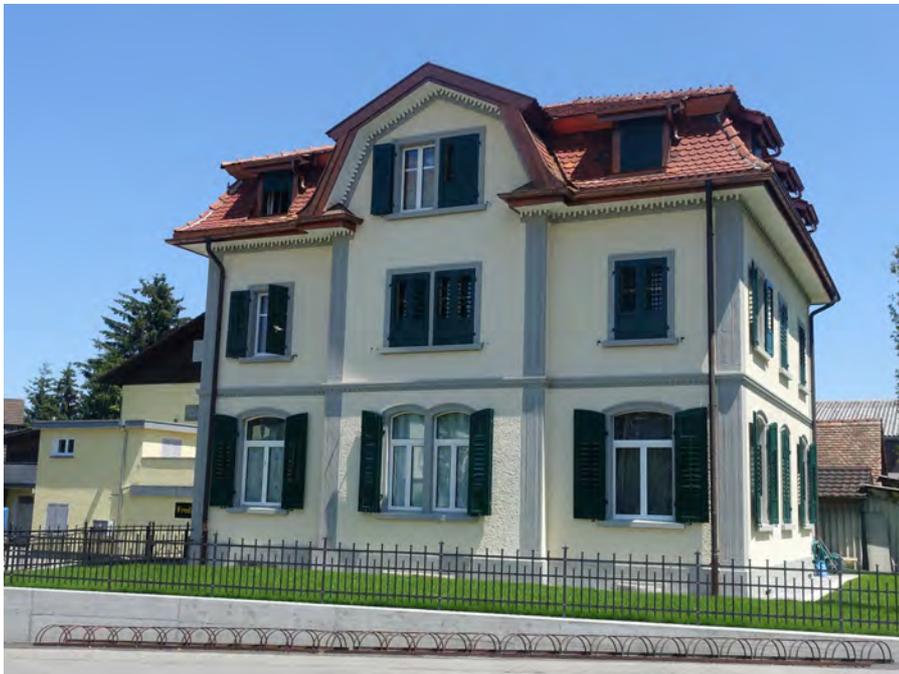
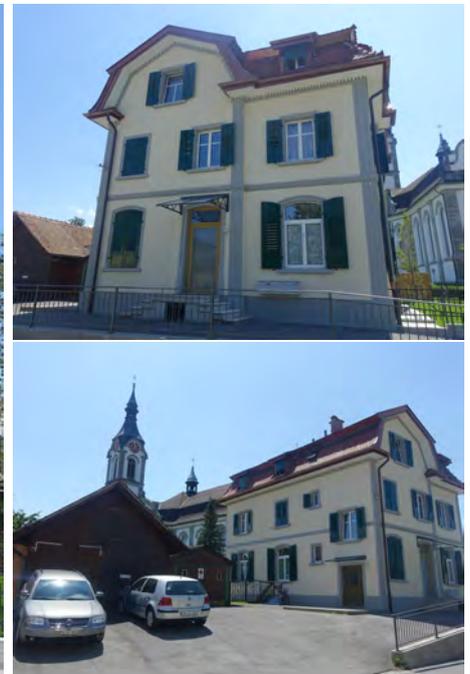
Zweigeschossiger Jugendstil-Bau mit Dachgeschoss und kleinem Sockel. Schwach ausgebildete Risalite; als Mittelrisalit an der Hauptfassade; bei Strassenfassade seitlich angeordnet. Aufgeschwungenes Mansard-Walmdach; Quergiebel mit verkröpftem Ortsganggesims über den Risaliten. Ab 1927 bis 1952 als Gemeindekanzlei genutzt.
