## **Gemeinde Widnau** **Inventar der Kulturobjekte**

Das vorliegende Ortsbildinventar wurde im Zeitraum vom Juni 2019 bis September 2020 erstellt. Es stützt sich im Wesentlichen auf das Ortsbildinventar von Markus Kaiser aus dem Jahre 1979, auf das ISOS aus dem Jahre 1994, auf den Kunst- und Kulturführer Kanton St.Gallen von Daniel Studer aus dem Jahre 2005 und weiteren Ortschroniken und historische Quellen.

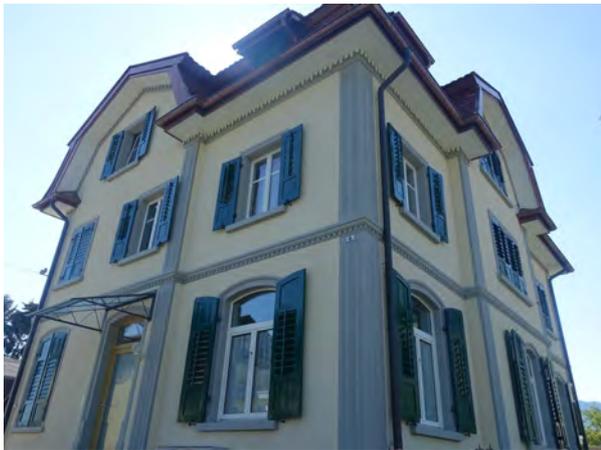
Das ehemalige Kanzleigebäude besitzt einen herrschaftlichen Gesamtcharakter. Dieser wird besonders durch die Risalite, die Lisenen und die Gesimse in Kombination mit dem Mansard-Walmdach mit den verkröpften Ortganggesimsen bei den Quergiebeln erzeugt. Verstärkt wird der Charakter durch die Ausbildung der grösseren Fenster im Erdgeschoss, die auf die ursprünglich repräsentative, öffentliche Nutzung hinweisen. Mit der neuen Eingangstüre und dem Nebeneingang auf der Rückseite mit den neuen Vordächern wird die Gesamterscheinung etwas beeinträchtigt. Etwas kontrastreich wirkt im Moment auch die Traufengestaltung und der Übergang zum Dach mit dem roten Ortgang, möglicherweise aufgrund der noch fehlenden Patina.

Gestaltungsdetails

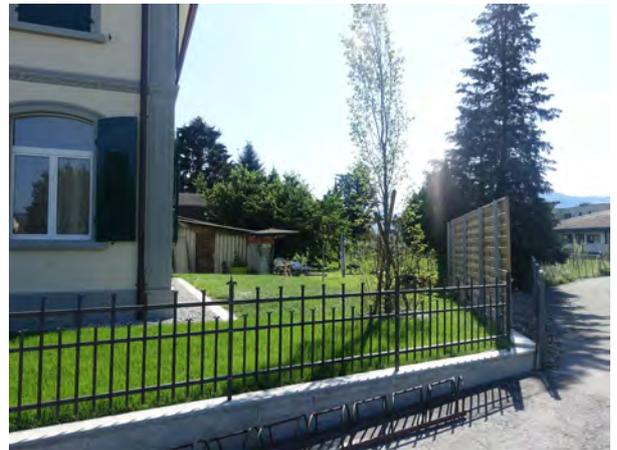
Das Gebäude besitzt eine ortsbaulich wichtige Stellung am Vorplatz der St. Josephs-Kirche. Die sterile Umgebungsgestaltung kann diesen besondern Anforderungen nicht genügend gerecht werden, was jedoch den Einzelwert des Gebäudes und auch dessen Wichtigkeit im Ortsbild nicht entscheidend schmälert.

steril wirkende Umgebung

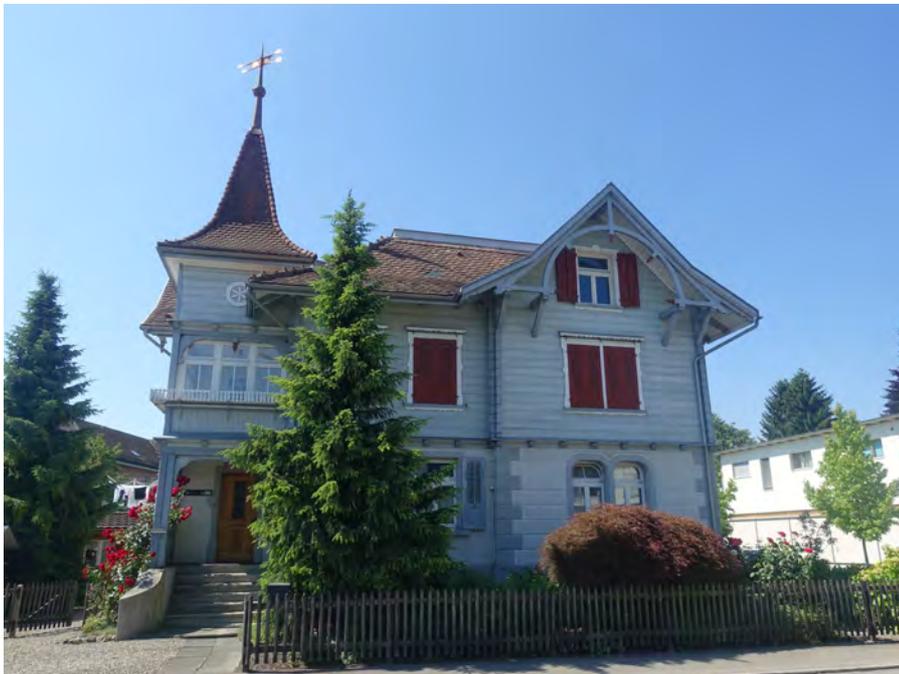
Rustizierendes, weiss gestrichenes Erdgeschoss mit hervorgehobener, grauer Eckquaderung; grauer Gebäudesockel. Filigranes, mit kleinen Konsolen und einem Zackenfries verziertes Gesims im Übergang zum Obergeschoss. Darüber horizontale, himmelblau gestrichene Holzschalung (ursprünglich mit abwechselnder Farbgebung); graue Balkenvorstösse an den Gebäudeecken. Filigranes, reich verziertes Dachgebälk mit besonderer Ausgestaltung in den Quergiebeln. Dach mit Biberschwanzziegeln eingedeckt.

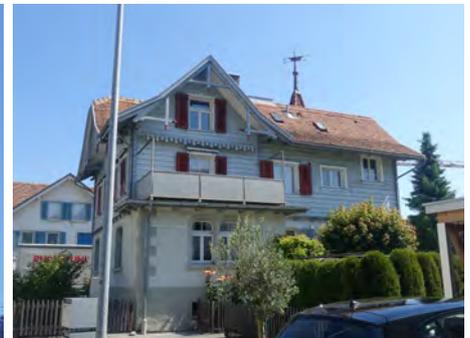
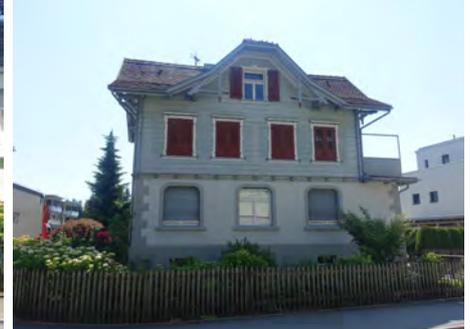
Jugendstil-Holzbau mit gemauertem Erdgeschoss. Zweigeschossiges Wohnhaus mit Dachgeschoss und Sockel. Im Erdgeschoss ein ehemaliges Sticklokal, gegen Süden erweitert, darauf eine Terrasse. Aufgeschobenes Walmdach mit diversen Quergiebeln; Türmchen über dem Eingang mit spitzem, aufgeschobenem Zeltdach.

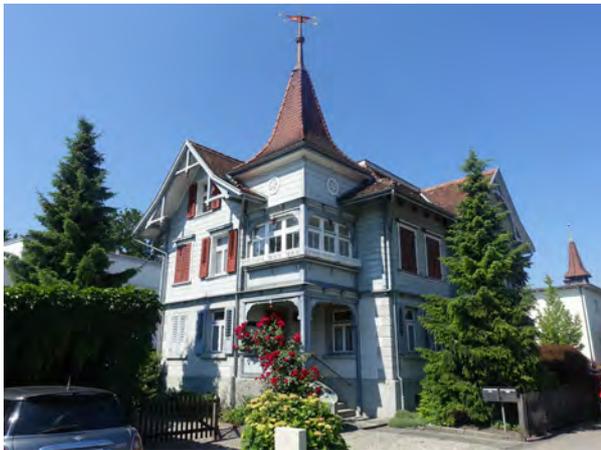
Türmchen

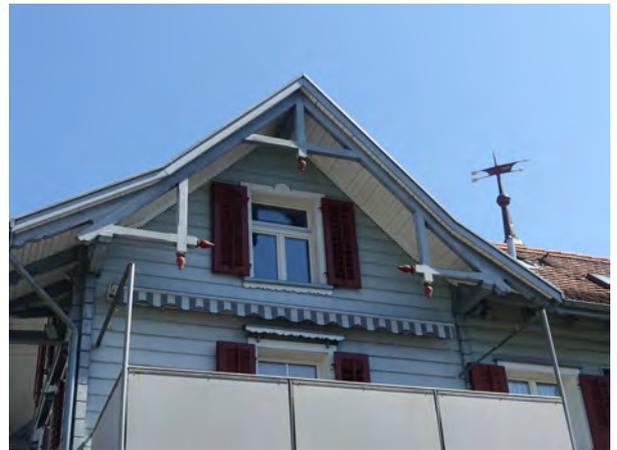
Gestaltung des Quergiebels mit störendem Terrassengeländer

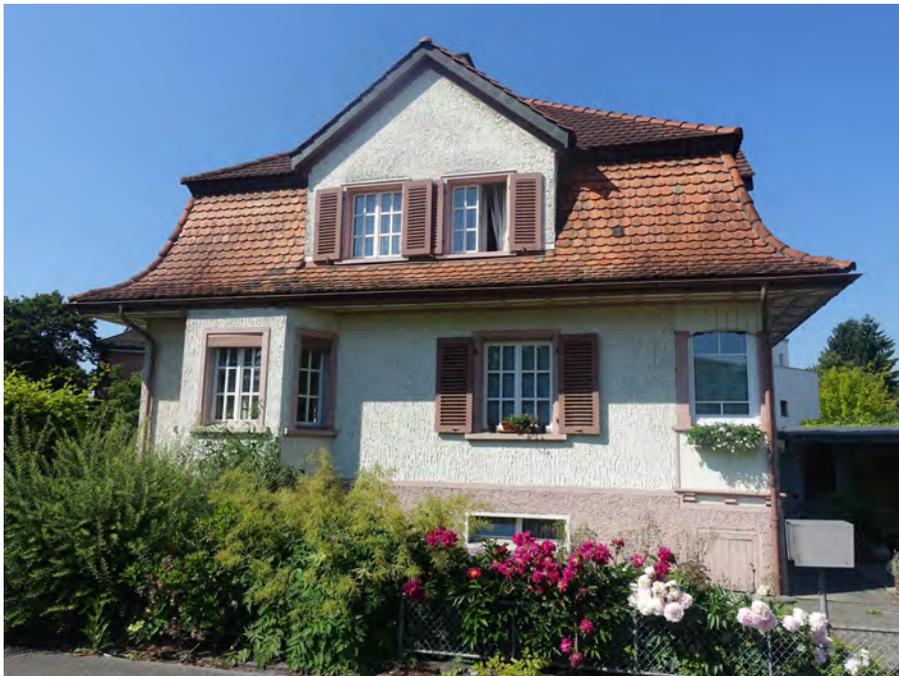
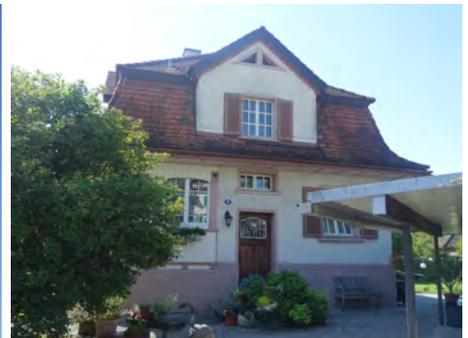
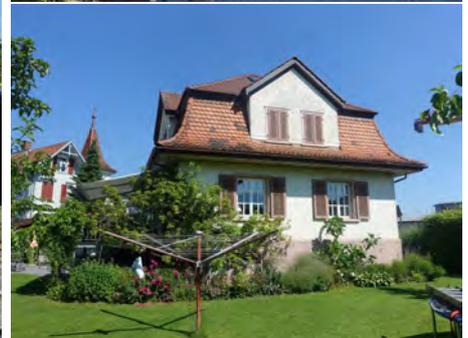
Erbaut für Lehrerin Guggler. Eingeschossiges Jugendstil-Einfamilienhaus mit Mansardgeschoss und halbgewölbtem Sockel. Erker gegen die Kirchgasse. Aufgeschwungenes Mansard-Walmdach allseitig mit Quergiebeln über durchgehender Traufe. An der Südwestfassade ein Veranda-Anbau in Stahlkonstruktion

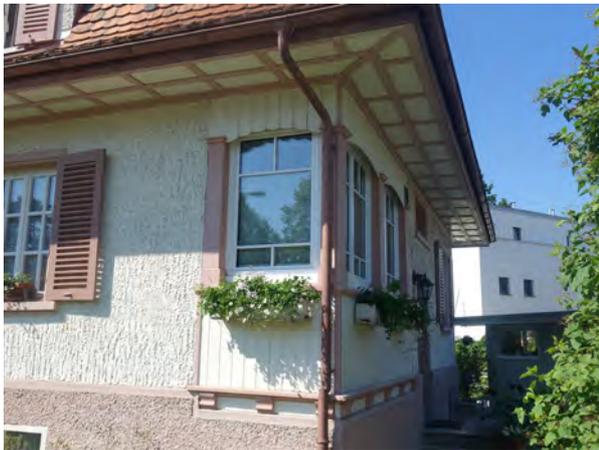
Laube

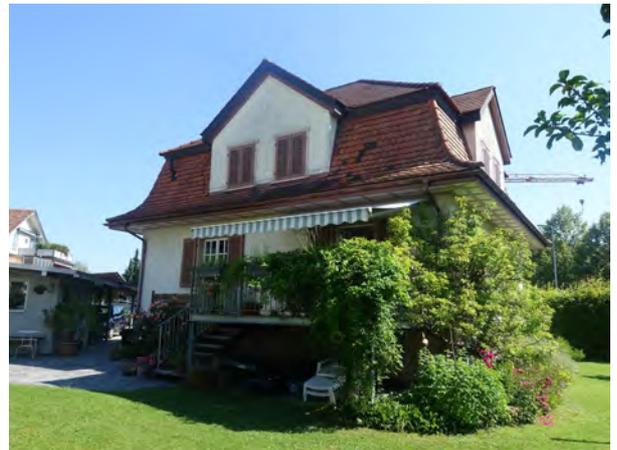
Balkonanbau

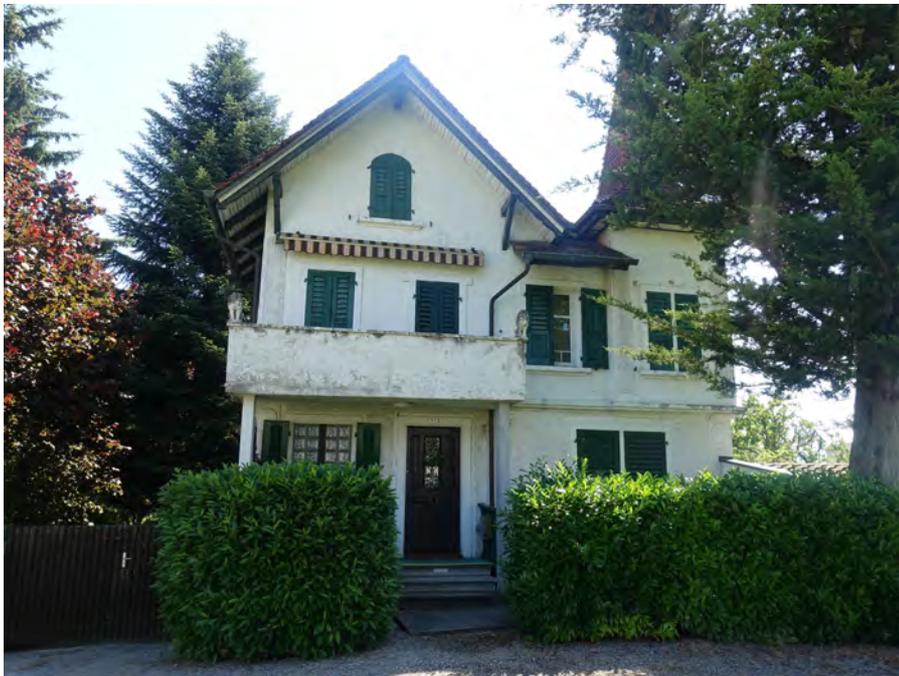
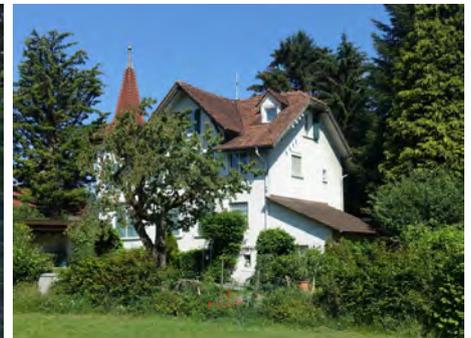
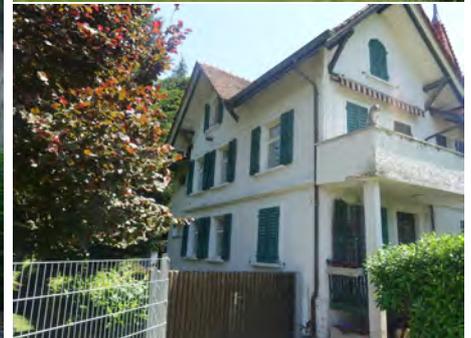
Holzbau mit Anlehnung an den Jugendstil. Zweigeschossige Villa mit Dachgeschoss und niedrigem Sockel. Verwinkeltes Gebäude unter Walmdach mit allseitigen Quergiebeln mit Satteldach. Türmchen mit aufgeschwungenem Spitzhelm. Ein kleiner Balkon an der Hauptfassade; kleiner Anbau unter Schrägdach auf der Rückseite.

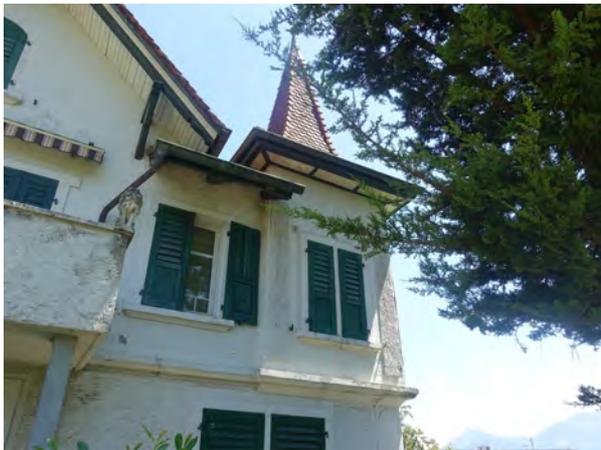
Der besondere Villencharakter dieses schmucken, etwas schlecht unterhaltenen Gebäudes entsteht durch die Dachgestaltung mit dem markanten Türmchen. Den Jugendstil-Ausdruck verstärken die besonderen, stiltypischen Zierelemente am Fassadenputz mit den aufgeputzten Lisenen sowie an den Fenstern und der Türe. Etwas weniger detailliert zeigt sich die Gebäudeerweiterung auf der Rückseite, auch wenn dies in der Gesamterscheinung des Gebäudes nicht auffällt. Der Balkon wirkt wenig angepasst und etwas schwerfällig. Die Form des Baukörpers mit Quergiebel und Eckturm weist eher auf die Bauart der Neunzigerjahre (1890) hin und damit auf Hosps Festhalten am (damals) Bewährten.

Türmchen mit aufgeputzten Lisenen und Gurtgesims

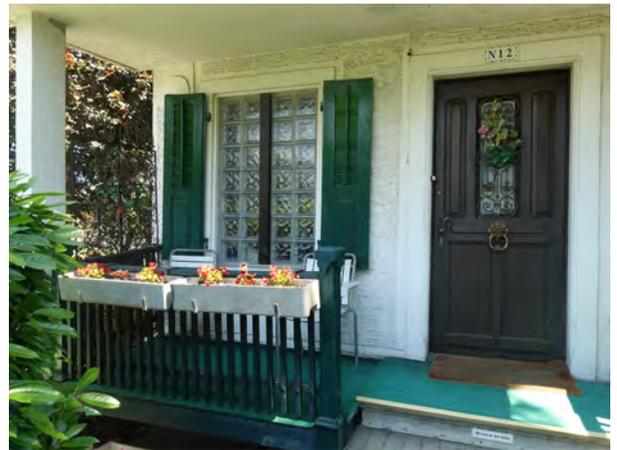
Eingangssituation mit Jugendstiltür und Veranda

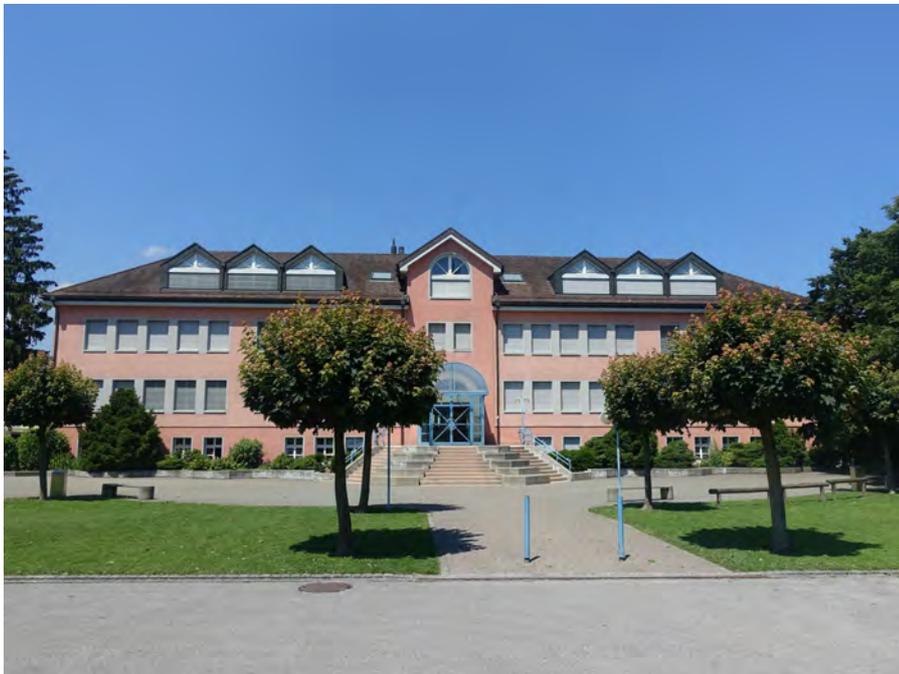
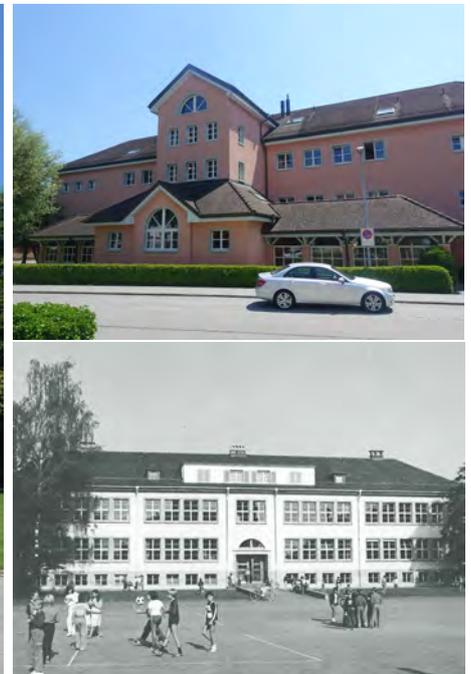
1930 als Sekundarschulhaus gebaut, heute Primarschulhaus mit Kindergarten im Sockelgeschoss; Ausbau zwischen 1983 und 1998. Massiv gemauerter Bau mit länglichem, liegendem Kubus. Zweigeschossig mit hohem Sockelgeschoss. Später erfolgter Ausbau des flachen Walmdachs mit zentralem Mittelrisaliten mit hochgezogenem Quergiebel und dreigliedrigen Giebellukarnen. An Rückseite ein Mittelrisalit mit Satteldach; später angebrachter, den Risaliten umlaufender eingeschossiger Anbau mit gewalmttem Schrägdach.

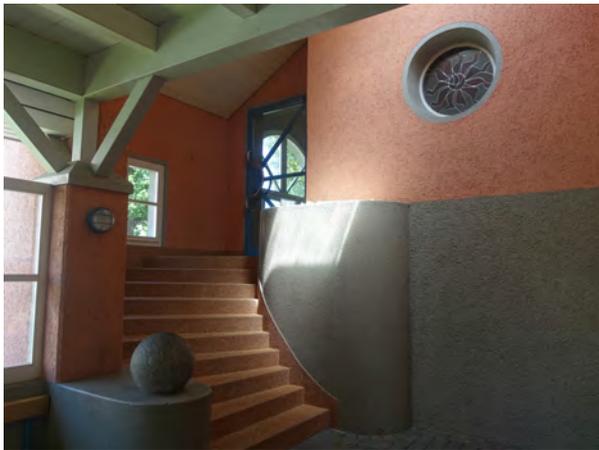
interner rückseitiger Treppenaufgang mit Rundfenster

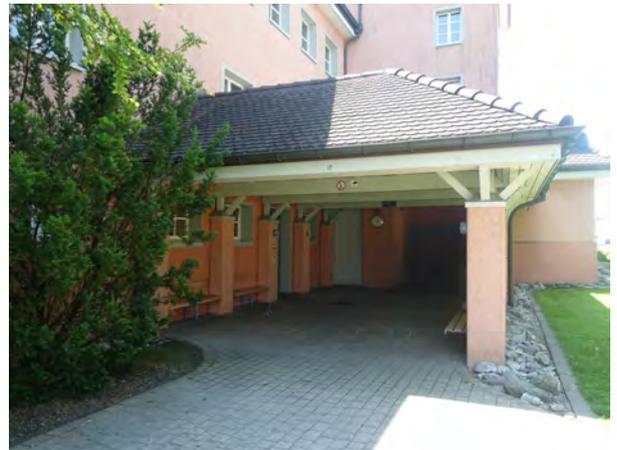
Offene Vorhalle vor dem Kindergarteneingang

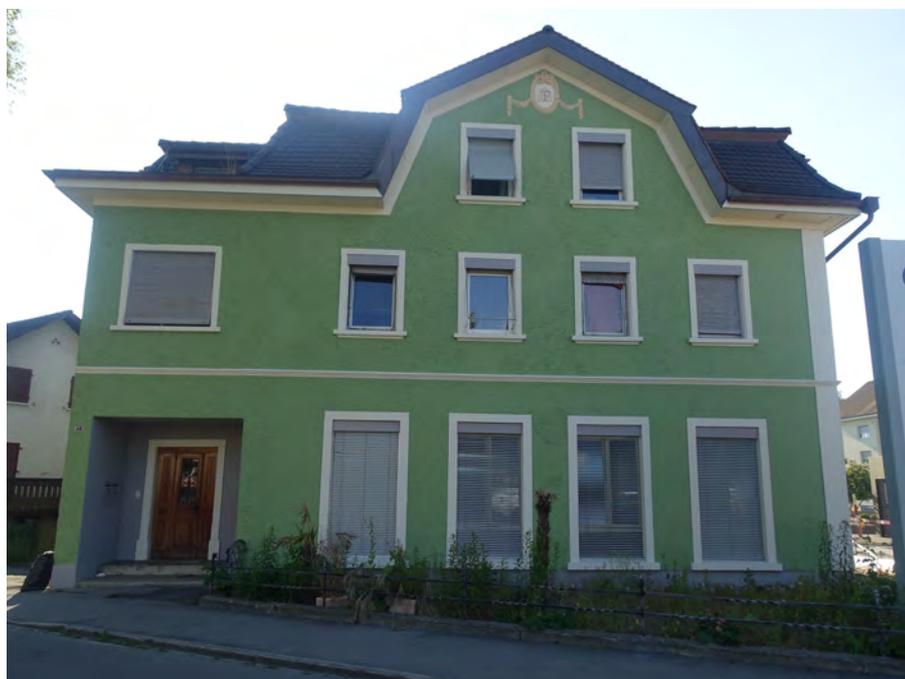
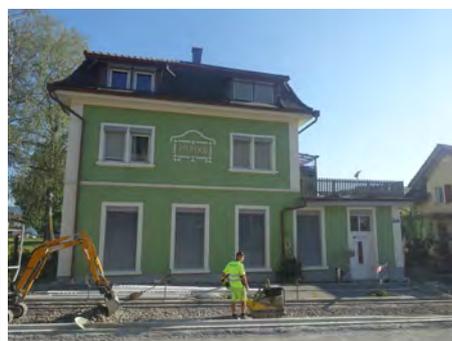
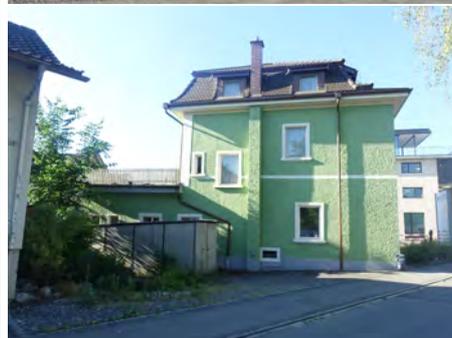
Kleine Stickereifabrik im Jugendstil. Zweigeschossiger Kernbau mit Dachgeschoss. Die linke Gebäudeecke mit dem eingezogenen Eingang, dem grösseren Fenster und der darüber liegenden Terrasse ist wohl erst später ergänzt worden. Eingeschossiger Flachdachanbau auf der Rückseite für Erweiterung der Fabrikationsräumlichkeiten. Aufgeschwungenes Mansard-Walmdach mit Quergiebel in der Mittelachse der Hauptfassade. Verschiedene Stehgauben. Flachdächer über Gebäudeerweiterung links und Anbau auf der Rückseite als Terrassen genutzt.

Lindgrüner Strukturputz; weiss gestrichene Lisenen an den Gebäudeecken des Kernbaus. Jugendstil-Kartusche im Quergiebel und Ornament an Seitenfassade. Ein gestuftes weisses Gurtgesims über dem Erdgeschoss. Kleiner, grau gestrichener Sockel. Dachuntersicht mit weissem Traufgesims und getäferter weisser Traufe. Mit Blech verkleideter Ortgang am Quergiebel; Dach mit Biber-schwanzziegeln. Ein markanter, der Seitenfassade vorgestellter Schornstein mit hohem Schornsteinkopf an linker Seitenfassade.

In Achsen angeordnete hochstehende, zweiflüglige, dreiteilige Einzelfenster im Erdgeschoss; darüber einflüglige, hochstehende Fenster ohne Sprossung; Einzel- und teilweise Doppelfenster. Alle Fenster mit kräftigen, weissen Rahmungen und grauen Rollläden. Hauszugang in kubischer Vorhalle eingezogen; sechsfeldrige Holztüre mit Jugendstilgitter; Fabrikeingang bei Anbau Rückseite.

Im Dorfkern am Binnenkanal gelegen (OB 01C). Vorgarten zur Strasse mit geschmiedetem Eisenzaun; grosse Werbetafel.

Die kleine Stickereifabrik mit dem villenartigen Kopfbau besitzt eine bemerkenswerte volumetrische Gesamterscheinung mit dem prägenden Mansard-Walmdach und dem Fabrikbau auf der Rückseite. Die Fassade ist klar strukturiert, wobei sich einzig die Gestaltung über dem eingezogenen Eingang zeitlich und gestalterisch nicht genau einordnen lässt. Abgesehen von der Jugendstil-Kartusche und dem Ornament sowie der authentischen Eingangstüre weist das Gebäude keine besonderen Einzelmerkmale auf. Die Erneuerungen mit den sprossenlosen Fenstern und den Rollläden haben der Fassade einiges an Detailgehalt genommen.

Das Gebäude steht im Dorfkern am Binnenkanal im Ortsbild Binnenkanal / Lindenstrasse (OB 03) an einer ortsbaulich prägenden Stelle. Durch die grosse Werbetafel im Vorgarten wird die Ansicht auf das Gebäude ungünstig eingeschränkt.

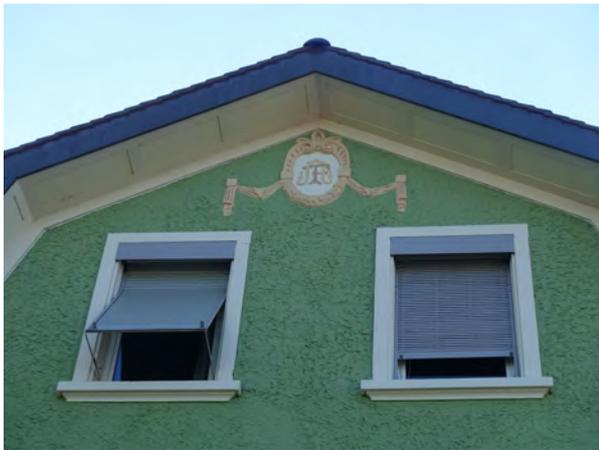
Jugendstil-Kartusche

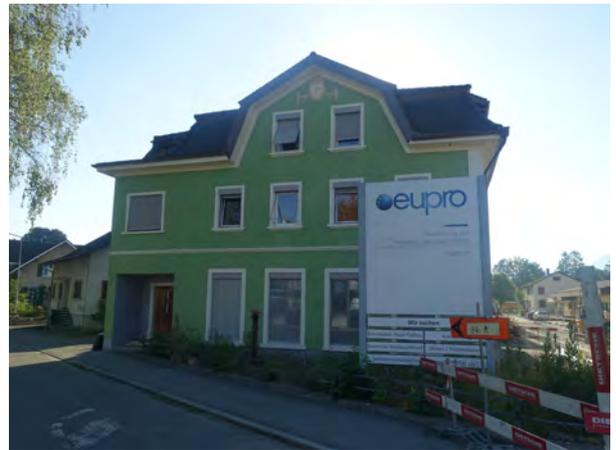
vorgelagerte Werbetafel

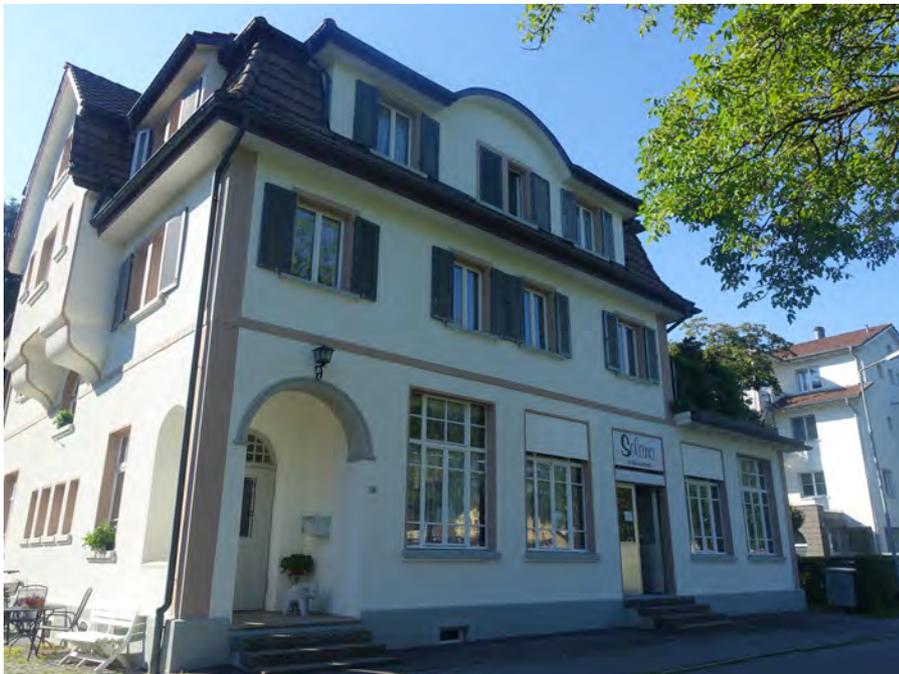
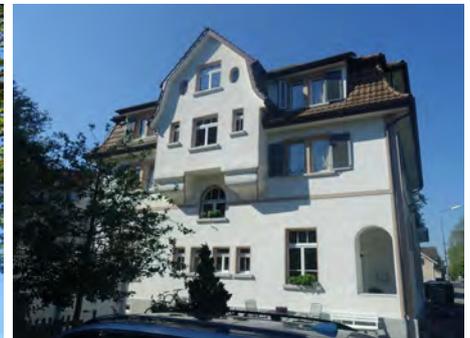
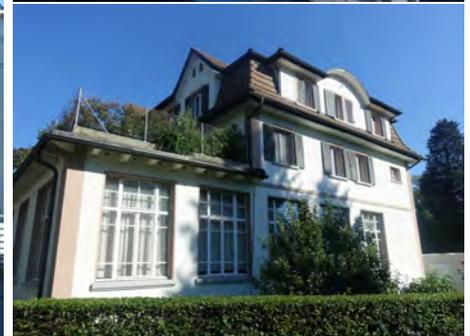
Kleine Stickereifabrik mit villenartigem Kopfbau. Zweigeschossiger, kubischer Jugendstilbau mit Dachgeschoss und kleinem Sockel. Hohes Erdgeschoss für die Fabrikation, gegen Süden um zwei Achsen über den Kopfbau hinausragend und mit einer Terrasse abgedeckt. Reich gegliedertes Mansard-Walmdach. An der Nordfassade ein Erker auf geschweiften Konsolen und mit geschwungenem Mansarddach als Quergiebel ausgebildet. Gebäude wird auch heute noch als Gewerbe- und Wohnbau genutzt.

Gemauerte, verputzte, beige gestrichene Fassade mit grauem Sockel; rosa aufgemalte Zierelemente als Ecklisenen, Sockelfries mit feinem Relief, Rahmungen von Türen und Fenstern. Geschlossene und weiss gestrichene Dachuntersicht; bei Terrasse sichtbares Flachdachgebälk. Dach mit Muldenziegeln eingedeckt.

Hohe, fein gesprossene Fenster im Erdgeschoss. Mehrheitlich Einzelfenster in den Obergeschossen ohne Sprossung und mit grauen Jalousie-Schlagläden. An der Nordfassade differenzierte Befensterung der mittleren Gebäudeachse mit dem Erker durch Einzel- und Reihenfenster sowie ellipsenförmige Giebelöffnungen und Fenster mit Rundbogensturz. Eingezogener Gebäudeeingang an Hausecke; offene Vorhalle auf Podest; Portal mit grau hervorgehobenem, profiliertem Bogen; Einfache Holztüre mit Jugendstilgitter und Oblicht; Gewerbeeingang mit Metalltüre an Strassenseite, mit Vortreppe.

Die kleine, repräsentative Fabrik ist der wertvollste Jugendstil-Profanbau in Widnau. Prägnant ist der Bau durch das mit diversen Rundgiebeln und Schlepptgauben reich gestaltete Mansard-Walmdach und den mit den geschweiften Konsolen und der besonderen Befensterung hervorgehobenen Erker. Da auch das Obergeschoss der Fabrikation diente, wurde das Treppenhaus in den Erker verlegt, um Platz zu gewinnen. Die eigentliche Wohnung befand sich im Dachgeschoss.

Neben der prägenden Gesamtform erhält das Gebäude insbesondere durch die farblich hervorgehobenen Zierelemente und die differenzierte Gestaltung der Eingangsvorhalle und der Erdgeschossfenster besonderen Ausdruck. Die neue metallene Fabrik-Eingangstüre und eine nahestehende Garagenbox stören das Erscheinungsbild ein wenig.

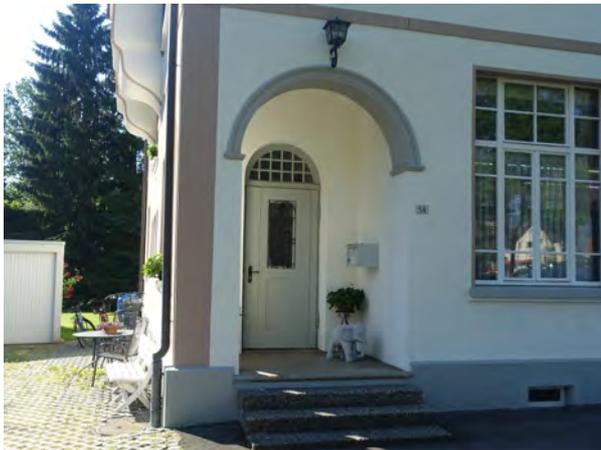
Eingangsvorhalle

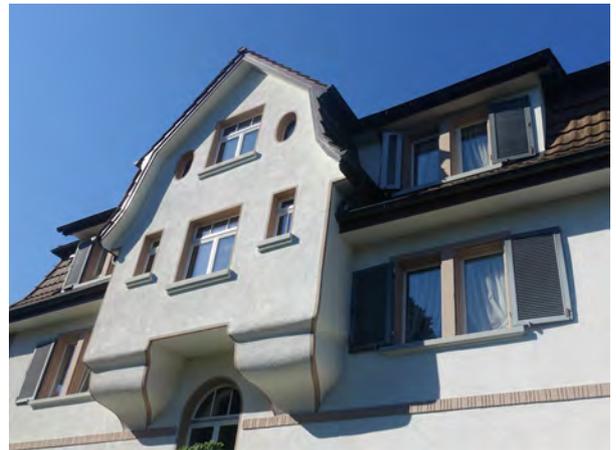
Erker

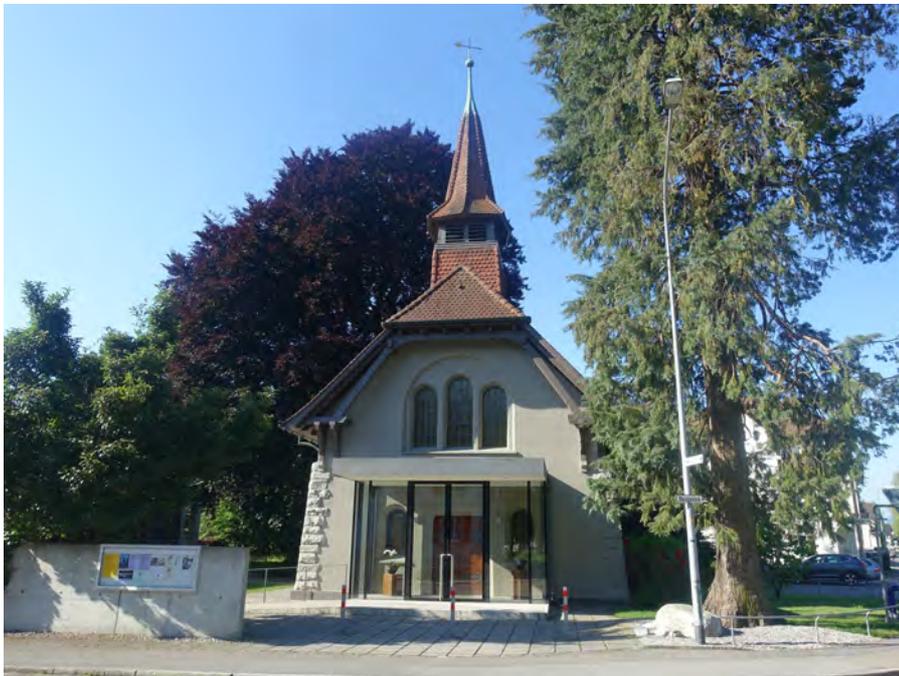
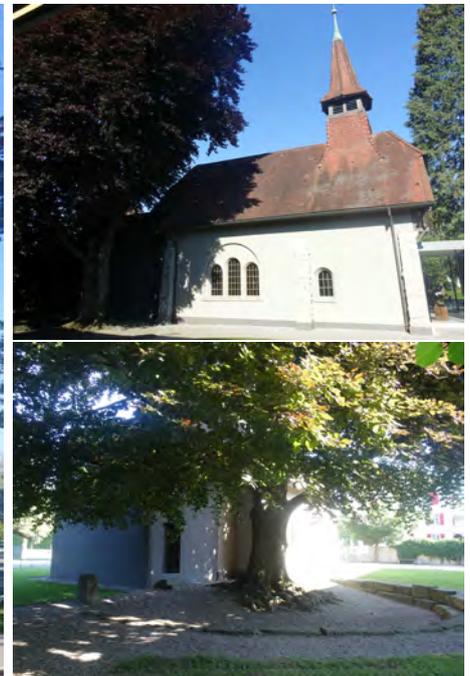
Rustikale reformierte Kapelle mit 216 Sitzplätzen. Heimatstil.

Beige verputzte Fassade mit rustikaler Eckquaderung mit leichtem Anzug; kleiner, dunkel gestrichener Sockel. Filigranes, dunkles Dachgespärre; Biberschwanzeindeckung.

Die ursprüngliche Wirkung der kleinen, schmucken Kapelle wird durch den neuen, gläsernen Windfang und den monolithischen, dunklen Anbau auf der Rückseite etwas beeinträchtigt. Dennoch bleibt die mit einigen besonderen Details versehene Kapelle authentisch. Den besonderen Wert geben neben der Gesamterscheinung die gestaffelten Rundbogenfenster, die rustikale Eckquaderung, das Dachgebälk mit der doppelten Wandrähm, dem Sattelbalken und der doppelten Flugsparrenkonstruktion unter dem Krüppelwalm sowie der Dachreiter. Die neue Umgebungsgestaltung ist schön auf das Gebäude abgestimmt und gibt ihm einen würdigen Rahmen. Einzig die Scheidemauer entlang der Neugasse scheint etwas weit vor die Kapelle zu reichen.

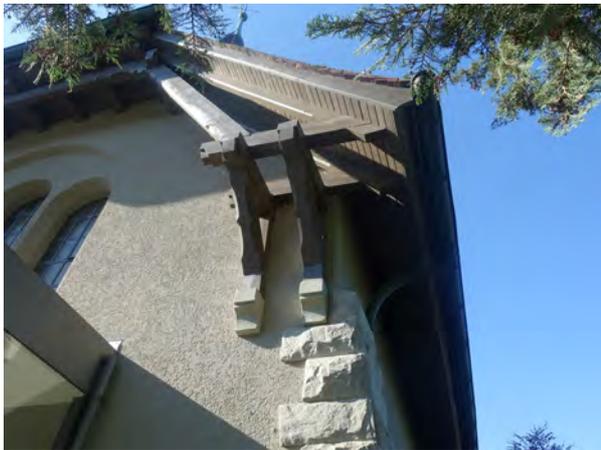
Dachgebälk u.a. mit doppelter Wandrähm, Sattelbalken, Bügen

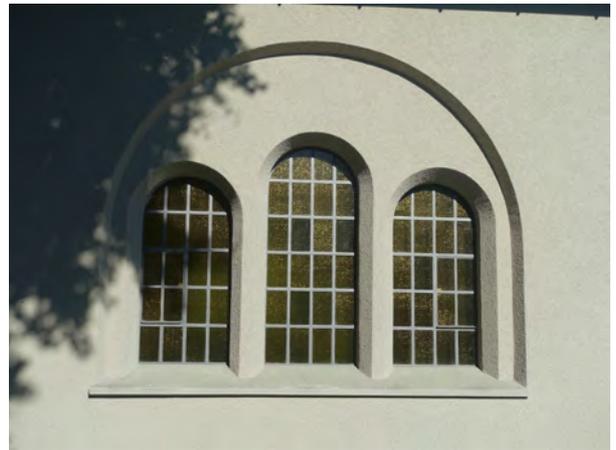
Fenster als gestaffelte Dreiergruppe

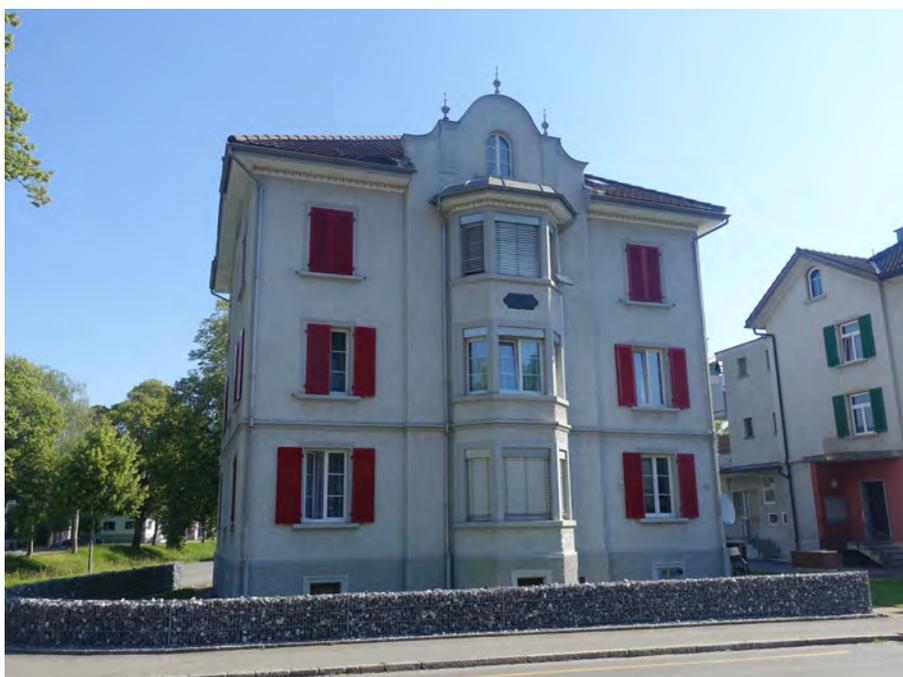
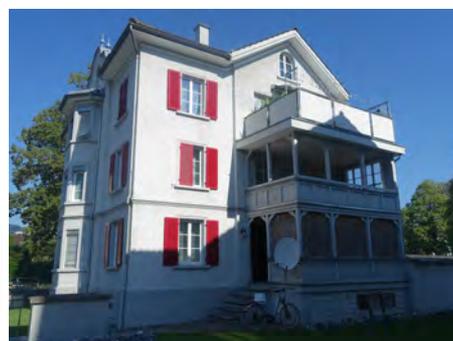
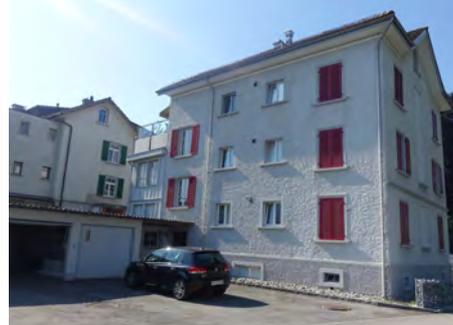
Als Arztthaus erbaute, spätklassizistische, dreigeschossige Villa mit Dachgeschoss und kleinem Sockel. Flaches Walmdach mit Quergiebel über fein ausgebildetem Mittelrisalit gegen die Neugasse, mit einem mit drei kleinen Vasen gekrönten und mit Pilasterandeutungen gestalteten, geschwungenen Schaugiebel im Renaissance-Stil; vorgesetzt ein polygonaler Turmerker mit Blechhaube. Satteldach-Quergiebel an den Seitenfassaden. Hölzerne, zweigeschossige, verzierte Eingangslaube auf der rechten Seitenfassade; darüber ein nachträglich aufgesetzter Balkon.

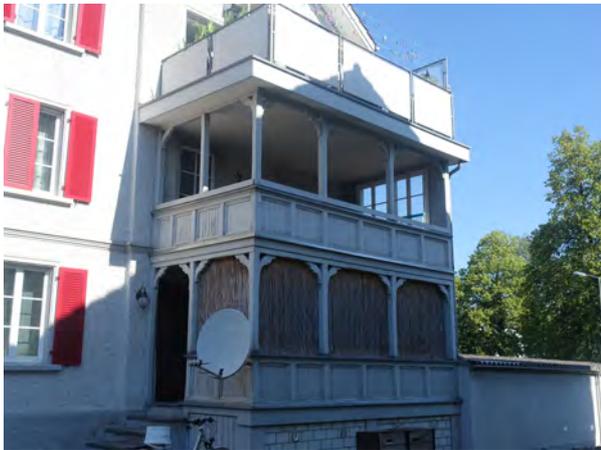
Laube mit dem Gebäudeeingang

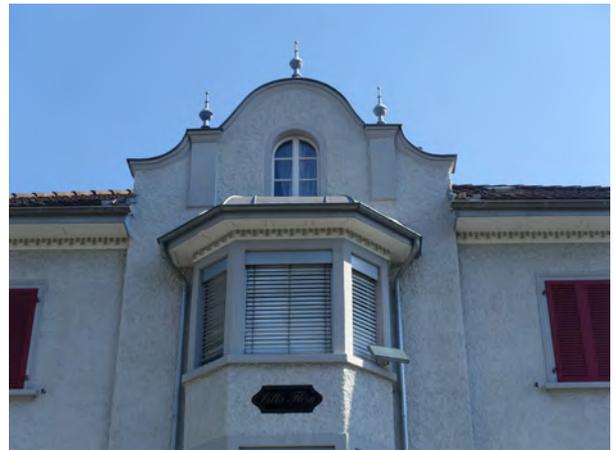
Details am Quergiebel zur Neugasse

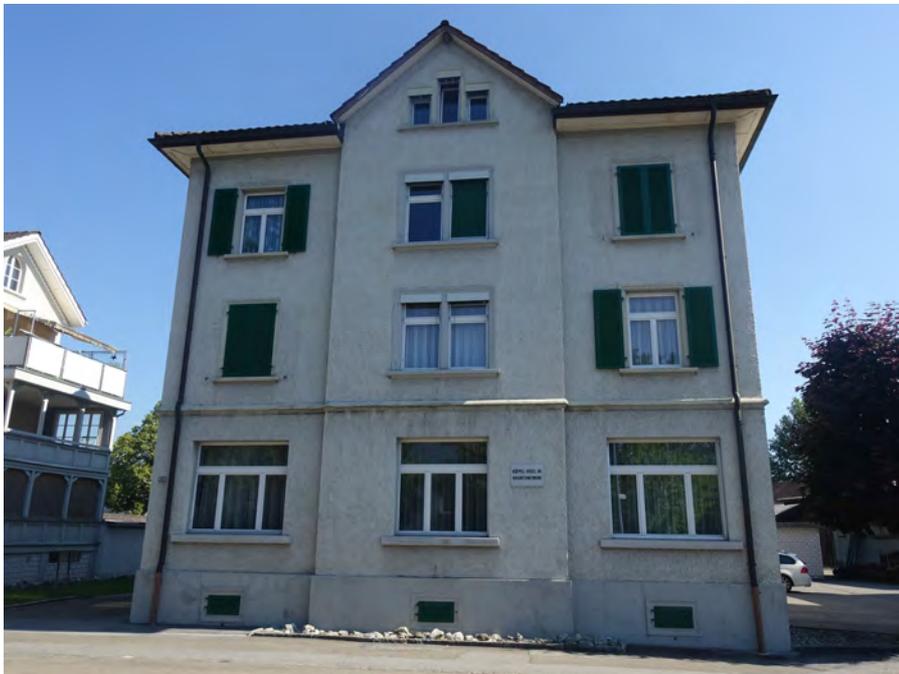
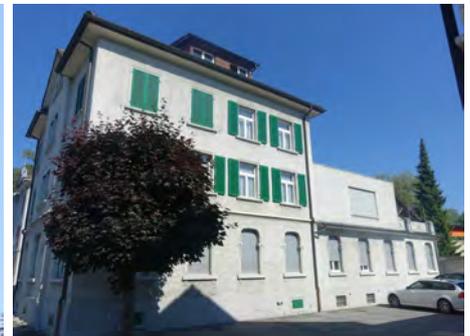
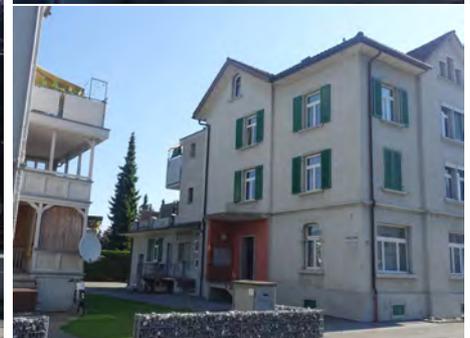
Erbaut als Konsum Concordia; heute als Wohnhaus genutzt. Kubischer Bau aus dem 19. Jh. mit drei Geschossen, mit kleinem Sockel. Schwach ausgebildete Mittelrisalite an der Haupt- und der linken Seitenfassade. Diverse Anbauten an der Rückseite; mit ursprünglichem Ladentrakt im Erdgeschoss. Walmdach mit Quergiebeln über den Risaliten; Schleppgaube auf der rechten Seite.

Das Gebäude wurde stark purifiziert. Im Erdgeschoss wurden die ursprünglichen Fenster durch einfache, viereckige Fenster ersetzt. Der ursprüngliche Schmuck des Gebäudes ist bis auf die seitlichen Erdgeschossfenster fast vollständig verloren gegangen. Auch ein markanter Stufengiebel als oberer Abschluss des Mittelrisaliten an der Hauptfassade wurde entfernt.

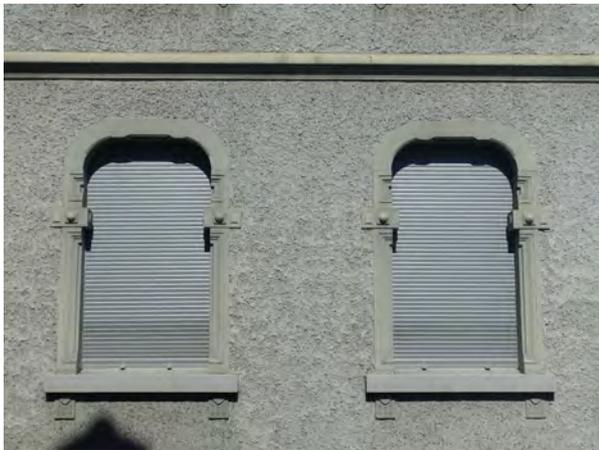
Erdgeschossfenster Seitenfassaden

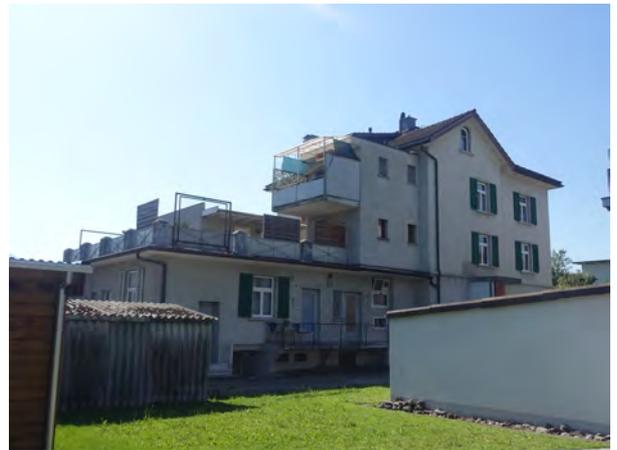
Gebäuderückseite mit Anbauten

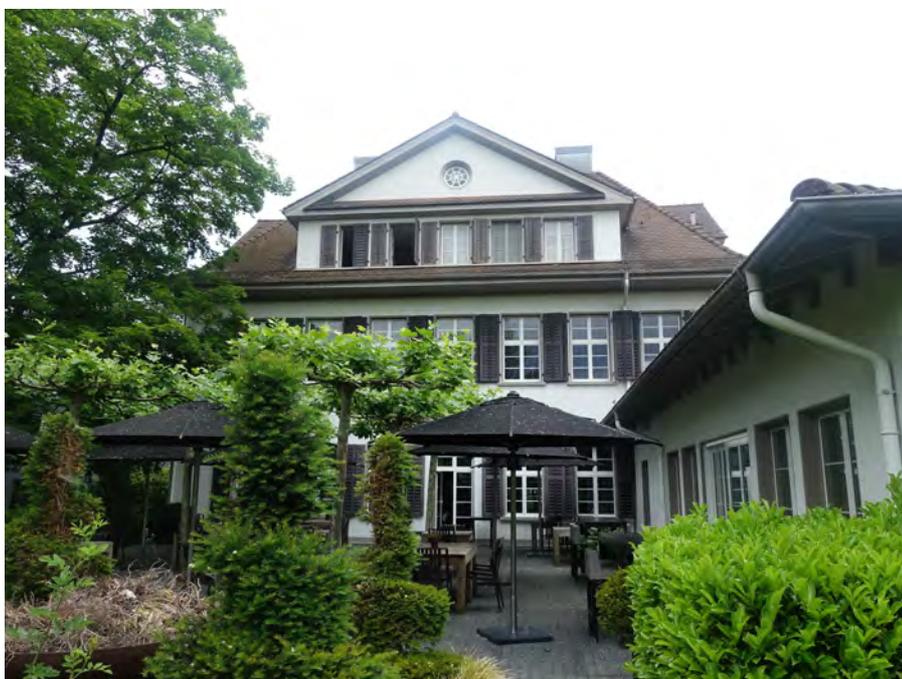
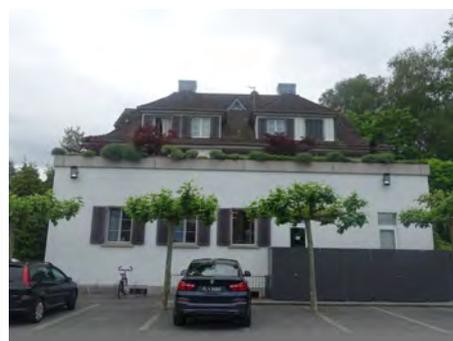
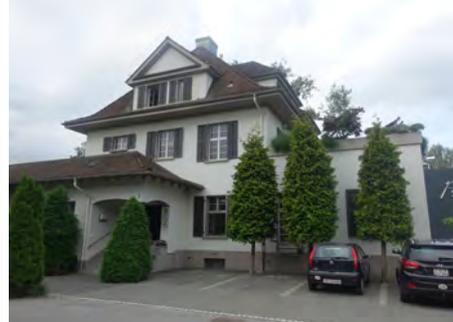
Herrschaftshaus, ehemaliges Personalhaus mit Personalrestaurant der Viskosefabrik. Zwei Geschosse mit Dachgeschoss und kleinem Sockel. Aufgeschobenes Walmdach mit grossen Giebellukarnen an Haupt- und Seitenfassaden sowie Walmdachlukarnen an der Rückseite, zwei markante Schornsteinköpfe auf dem First. Ein eingeschossiger Anbau an der südöstlichen Gebäudeecke mit Walmdach; ein eingeschossiger Flachdachanbau mit Terrasse auf der Rückseite.

Das ehemalige Personalhaus und Personalrestaurant zeigt sich als repräsentativer, neubarocker Bau mit vornehmer Gesamterscheinung. Geprägt ist das Gebäude durch die starke Symmetrie der Fassaden. Mit den als Tympanon ausgebildeten Giebelfeldern in den Giebellukarnen, mit Rundfenstern und Biberschwanz-Verdachung erhält das Gebäude eine besondere, historisierende Wirkung. Mit dem eingeschossigen Anbau an der Südostseite wird die Symmetrie zwar gebrochen, allerdings kann dadurch eine intime Situation im Gartensitzplatzbereich geschaffen werden. Die Gestaltung der Eingangs-Vorhalle mit der Ecksäule und den Stichbogen entspricht der erhöhten Repräsentativität des Gebäudes, auch wenn die neue Türe und die Treppe in der Materialisierung und Ausgestaltung etwas strukturlos erscheinen. Die Kamine auf dem Dach und der rückseitige Anbau wirken etwas schwerfällig.

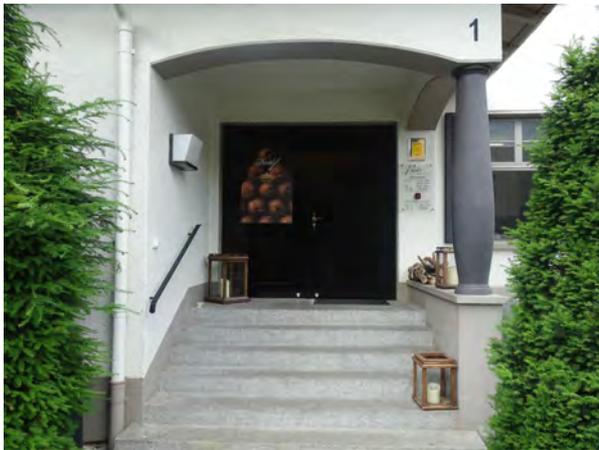
Eingangs-Vorhalle

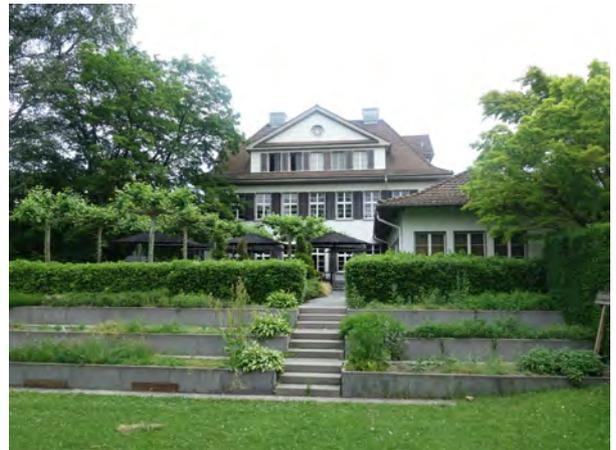
gestalteter Gartenbereich mit Absätzen zum Aussenrestaurant

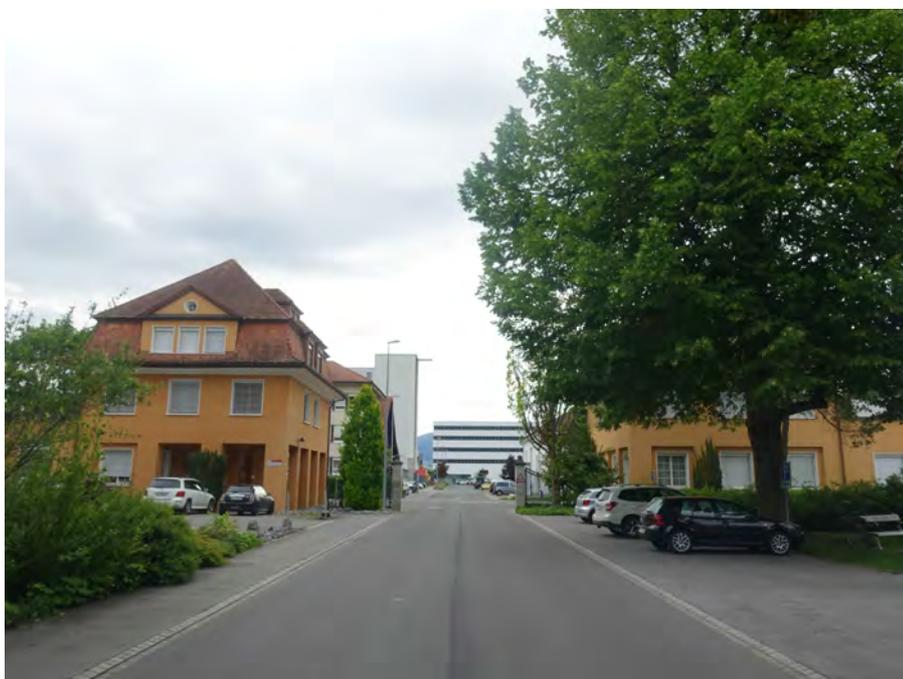
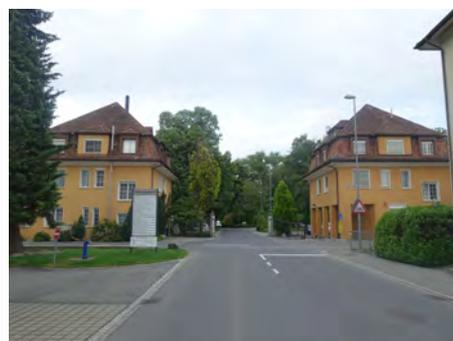
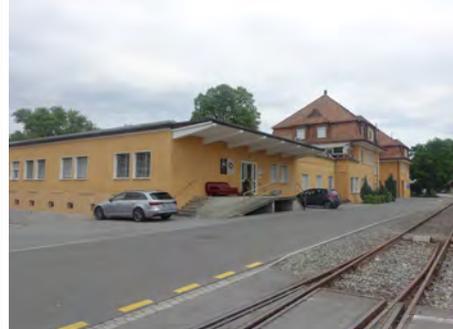
Villenartige, gemauerte Kopfbauten als Portier- und Bürogebäude. Würfelförmige, zweigeschossige Bauten mit Mansardgeschoss und leicht ausgebildetem Sockel. Haus Nr. 51 mit einer unter rechteckigen Stützen eingezogenen Arkade. Hohes Mansardwalm-dach mit diversen, verschieden gestalteten, teilweise übereinander liegenden Gauben (Giebellukarnen, Giebelgauben, Walmdachgauben). Flache, eingeschossige Fabrik-Seitenflügel an beide Kopfbauten angebaut.

Die zwei Pförtnergebäude wirken durch ihre klare Form und die Torwirkung als Zugang zur Fabrikanlage. Neben der klaren Grundform und dem reich gestalteten Dach besitzen die Gebäude jedoch keine besonders hervorzuhebenden Einzelmerkmale. Als Gesamtanlage mit den angebauten und in gleicher Farbgebung ausgeführten Fabrikflügeln entsteht eine repräsentative Erscheinung, welche den grossen geschichtlichen Wert der ehemaligen Viskosefabrik heute noch darzustellen vermag.

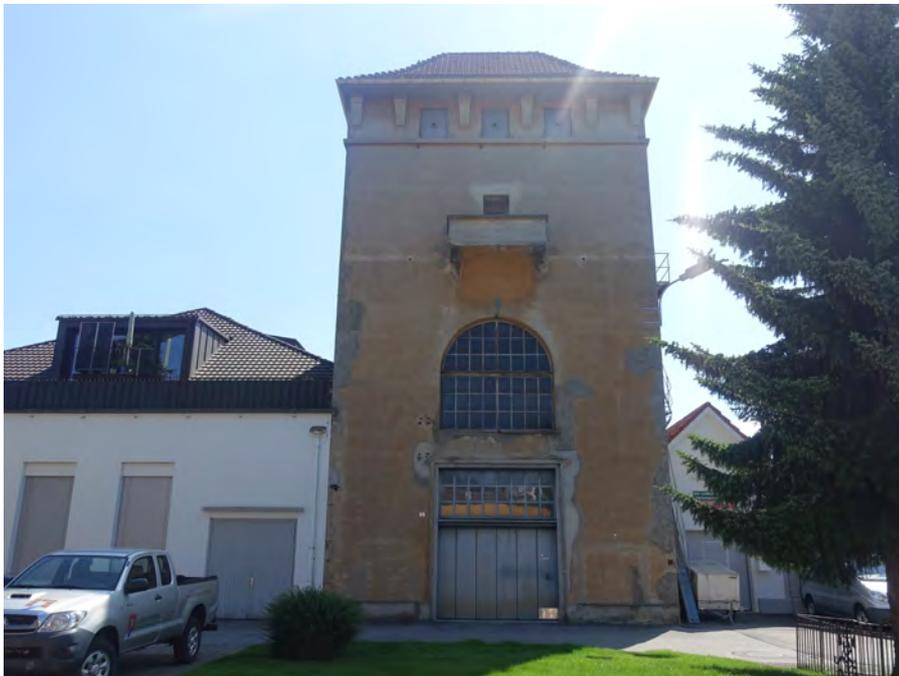
Rot verputzte Fassade; mehrere grosse Abplatzungen. Attika mit umlaufendem Gesims; unter geschlossener Traufe. Dach mit Falzziegeln eingedeckt.

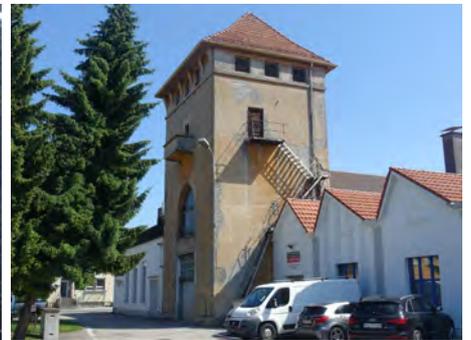
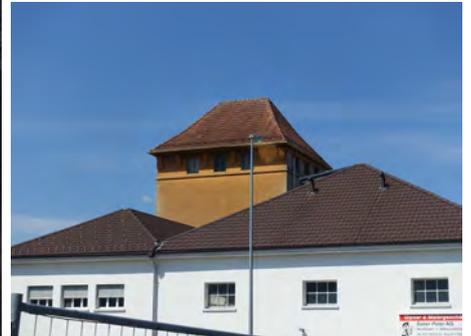
Turm im ehemaligen Areal der Viskosefabrik. Mischkonstruktion aus Holz und Mauerwerk. Leicht aufgeschobenes Walmdach; steinerne Konsolen an Dachtraufen der Haupt- und Rückfassade.

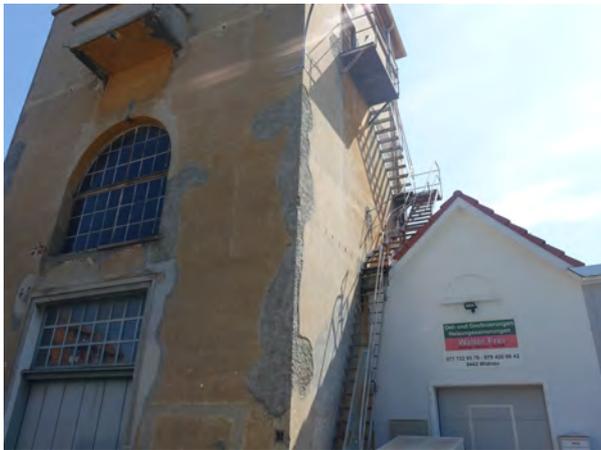
seitlicher Treppenaufgang

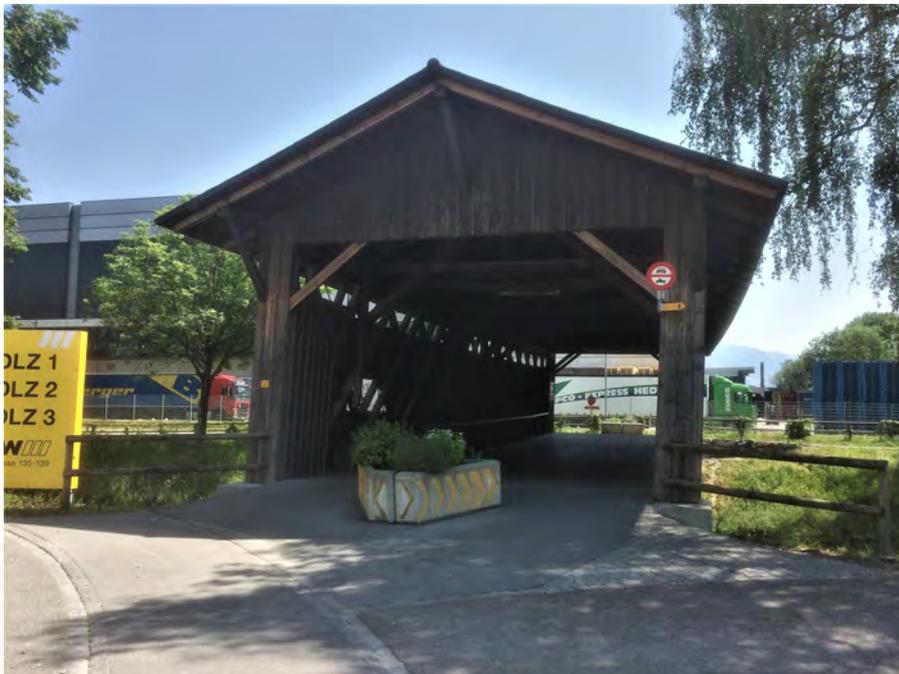
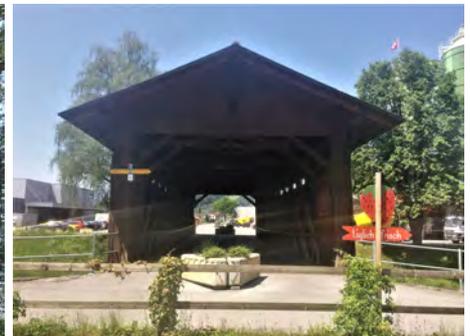
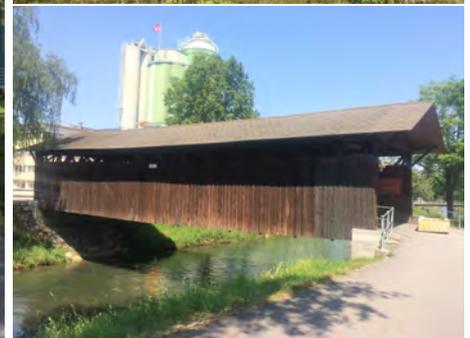
26 m lange, gedeckte Holzfachwerkbrücke. Die Brücke war als Vorbrücke einst Teil der 1876 erstellten, alten Holzbrücke über den Rhein, welche 1910/1912 (unterschiedliche Quellenangaben) mit der Ausführung des Rheindurchstichs abgebrochen wurde. 1912-1914 wurde sie an den heutigen Standort am Binnenkanal versetzt. 1976 lehnte die Bürgergemeinde den Ersatz der beschädigten Holzbrücke durch eine Betonkonstruktion ab und bewilligte den Kredit zur Sanierung der bestehenden Brücke. Daraufhin in Zusammenarbeit mit der Kantonalen Denkmalpflege sorgfältig renoviert. Die Brücke dient heute hauptsächlich Fussgängern und Velofahrern.

Typische Holzfachwerkbrücke des 19. Jh., mit einer ausgeschnittenen kleinen Fensteröffnung in der Seitenwand in Fliessrichtung des Binnenkanals. Durchgehende Öffnung als Lichtband unter der Traufe. Mit einem eternitgedeckten Satteldach. Konstruktion mit Stahl-Zugkabeln gesichert. Teilweise mit Beton gesicherte Bruchsteinfundamente. Holz und teilweise Metallröhrengeländer als Absturzicherungen bei den Brückenzugängen.

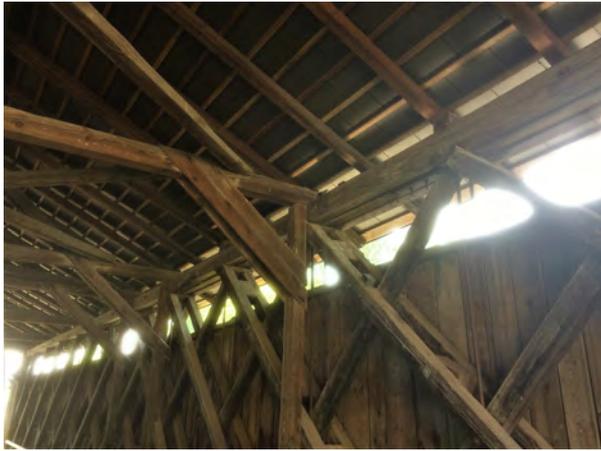
Innenansicht der Konstruktion
