## **Gemeinde Widnau** **Inventar der Kulturobjekte**

Das vorliegende Ortsbildinventar wurde im Zeitraum vom Juni 2019 bis September 2020 erstellt. Es stützt sich im Wesentlichen auf das Ortsbildinventar von Markus Kaiser aus dem Jahre 1979, auf das ISOS aus dem Jahre 1994, auf den Kunst- und Kulturführer Kanton St.Gallen von Daniel Studer aus dem Jahre 2005 und weiteren Ortschroniken und historische Quellen.

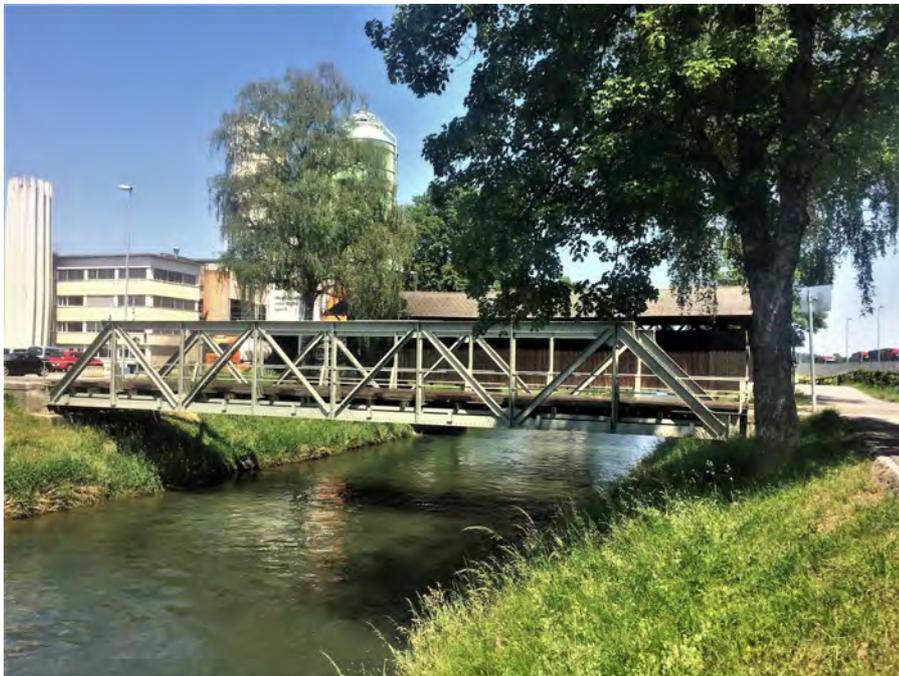
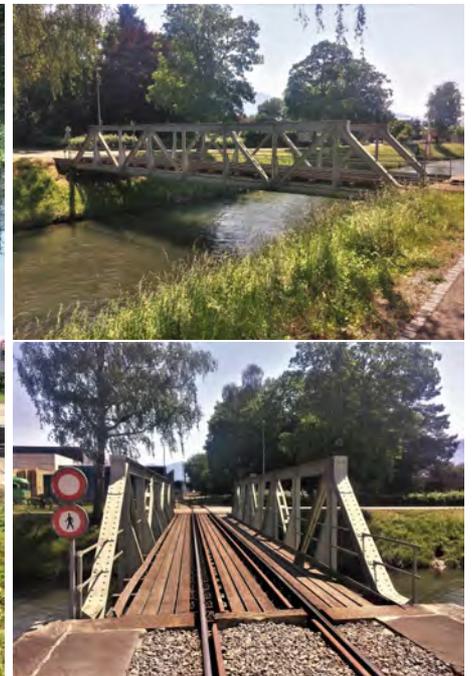
Kleine Stahlfachwerkbrücke für den Gleisanschluss des Areals der ehemaligen Viskosefabrik. Erstellt durch die Viskose südlich der gedeckten Holzbrücke (KO 23).

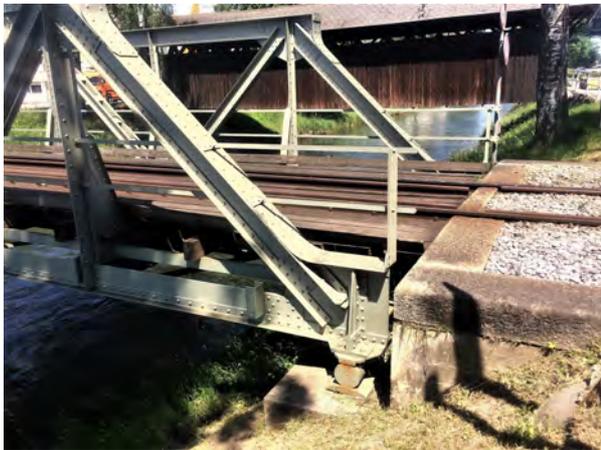
Brückenkopf

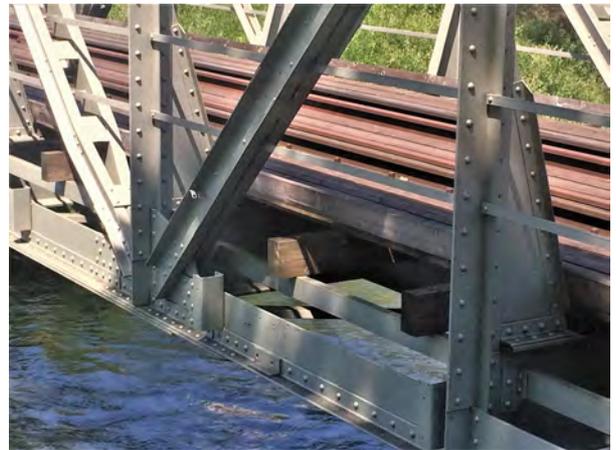
Typische Holzfachwerkbrücke des 19. Jh., mit einer ausgeschnittenen kleinen Fensteröffnung in der Seitenwand in Fliessrichtung des Binnenkanals. Durchgehende Öffnung als Lichtband unter der Traufe. Mit einem eternitgedeckten Satteldach. Konstruktion mit Stahl-Zugkabeln gesichert. Teilweise mit Beton gesicherte Bruchsteinfundamente. Holz und teilweise Metallröhrengeländer als Absturzicherungen bei den Brückenzugängen.

Brückenkonstruktion

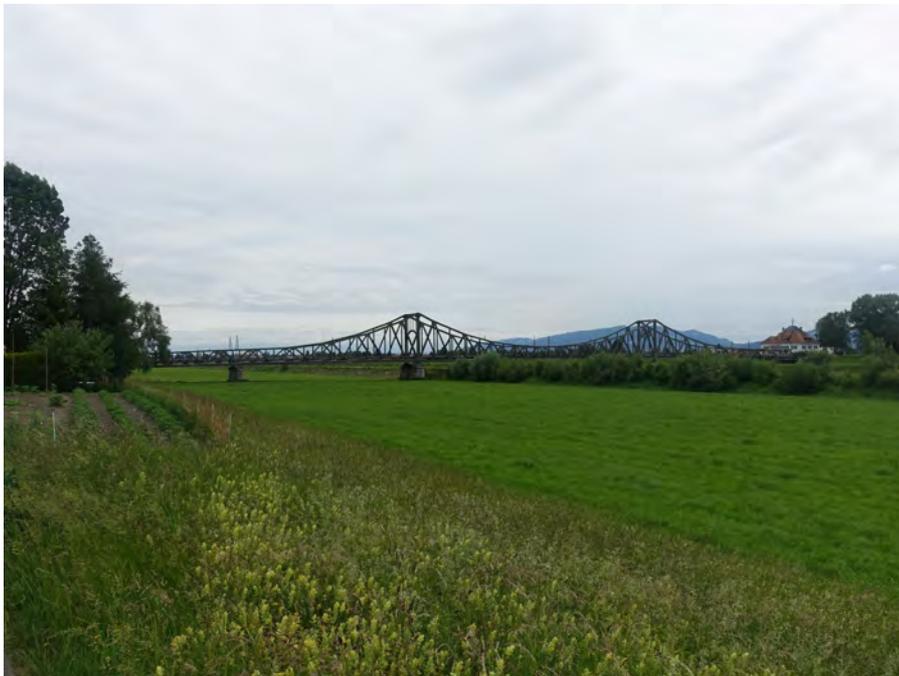
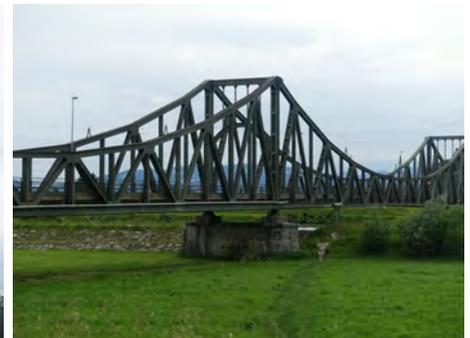
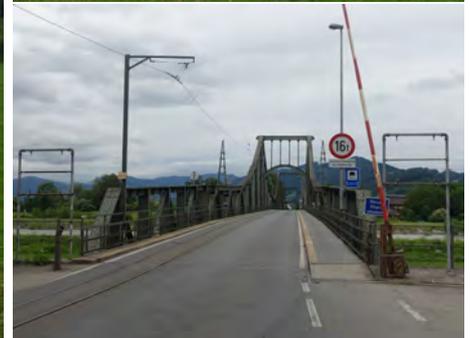
KO 25

Die 1914 eröffnete, ca. 260 Meter lange Wiesenrainbrücke (auch Rheinbrücke oder Neue Widnauer Brücke bezeichnet) ersetzte eine Holzbrücke (die Alte Widnauer Brücke) von 1876, die in der Verlängerung der Neugasse stand und infolge des Rheindurchstiches abgebrochen werden musste; zuvor nur Fährverbindungen. Die Alte Widnauer Brücke diente lediglich der privaten Erschliessung der in Österreich gelegenen landwirtschaftlichen Grundstücke der Widnauer Bauern (sogenanntes "Schweizer Ried" im südlichen Teil Lustenaus). Über die Wiesenrainbrücke ist seit 1914 der öffentliche Personenverkehr gestattet. Seit 1920 ein Zollhaus (KO 27) am Schweizer Brückenkopf. Benannt nach dem Lustenauer Ortsteil Wiesenrain.

Stahlfachwerkkonstruktion in Form einer Hängebrücke mit zwei Pylonen; Verstrebungen der Pylone als Tordurchfahrten ausgebildet.

Die auffällige, elegant geschwungene, grün gestrichene Wiesenrainbrücke imitiert mit ihrem Eisenfachwerk die Formen einer Hängebrücke. Die als Tordurchfahrten ausgebildeten Verstrebungen der Pylone erhöhen den optischen Reiz der Brückenüberquerung.

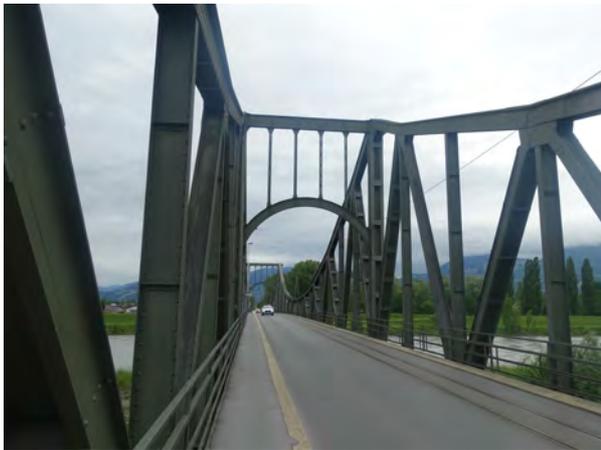
Verstrebungen der Pylone

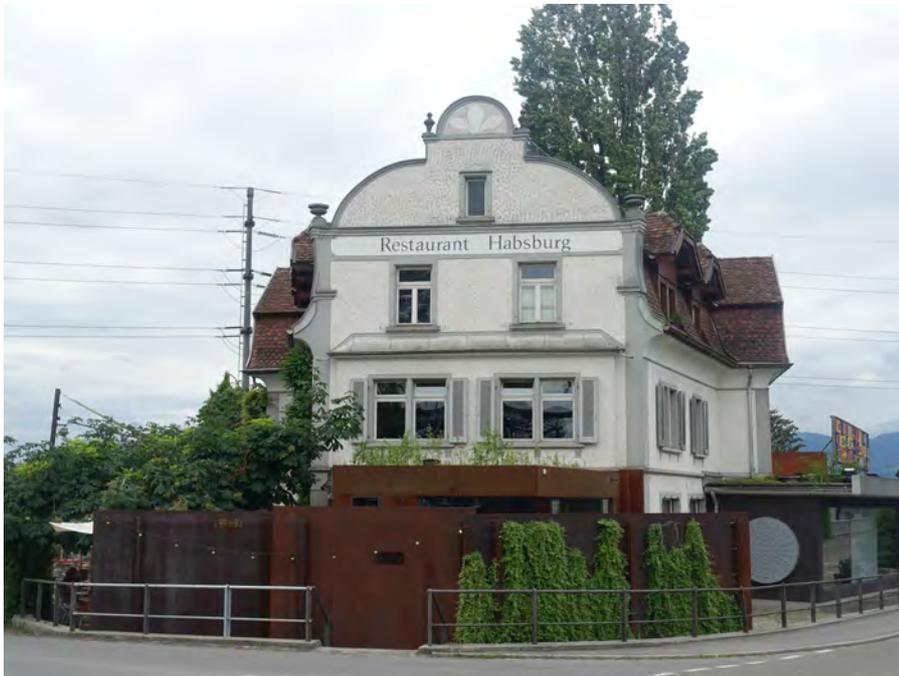
In massiver Bauweise erstellter Jugendstilbau mit kompliziertem Grundriss: schmalrechteckiger, rückwärtiger Gebäudeteil mit trapezförmiger Ergänzung zur Hauptfassade; symmetrisch aufgebaut; Quergiebel an Rückseite mit zusätzlichem Anbau. Breiter Erker mit Blechdach an Hauptfassade; darüber eine mit Vasen bekrönte, rund abgeschlossene Giebelmauer. Verschachteltes, geschweiftes Mansarddach, reich an Krüppelwalmgauben, geschnitzter Ortgang; Dachterrasse. Volumenverunklärung durch neue Anbauten.

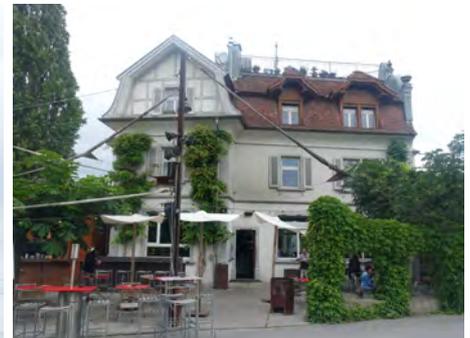
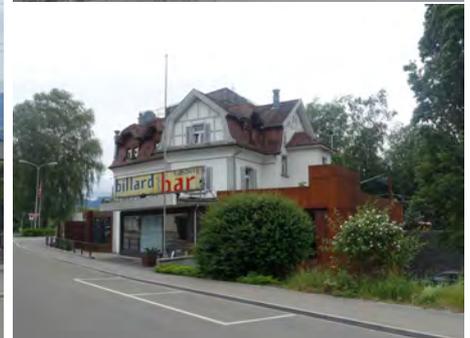
KO 26

Weiss gestrichener Strukturputz mit angedeuteten Eckpilastern; Erdgeschoss durch gestuftes Gurtgesims als Gebäudesockel ausgebildet. Kleines, dunkles Traufgesims mit weissen Hohlkehlen an den Seitenfassaden; über den durchgehenden Traufen Giebelfelder in Fachwerk, mit Feldertäfer in der Dachuntersicht. Dach im unteren Teil mit neuen runden Flachziegeln eingedeckt.

Das Gasthaus mit seiner interessanten, verschachtelten Grundform und den besonderen architektonischen Details ist durch diverse neue Ausbauten in seiner Erkennlichkeit beeinträchtigt. Zwar sind die besonderen Elemente am Dach mit den markanten Hohlkehlen, den an den Ortgängen verzierten Gauben, insbesondere aber mit der die Hauptfassade überragenden Giebelmauer mit den aufgesetzten Vasen noch erkennbar. Im Erdgeschoss ist der Bezug zur Umgebung verloren gegangen. So weist das Gebäude aufgrund des Anbaus an der Hauptfassade keinen Gebäudeeingang mehr auf, sondern schirmt das Restaurant durch eine hohe Stahlwand vom Strassenraum ab. Auch an der Seite der Rheinstrasse lässt ein Anbau den Strassenbezug vermissen. Einzig die südliche Längsseite mit dem Gebäudeeingang lässt die authentische Wirkung erkennen. Dort verbindet sich die detailliert strukturierte Fassade mit der durch die Grünelemente intim wirkenden Gartenwirtschaft. Im Restaurantsaal ist eine geometrische Jugendstildecke noch erhalten.

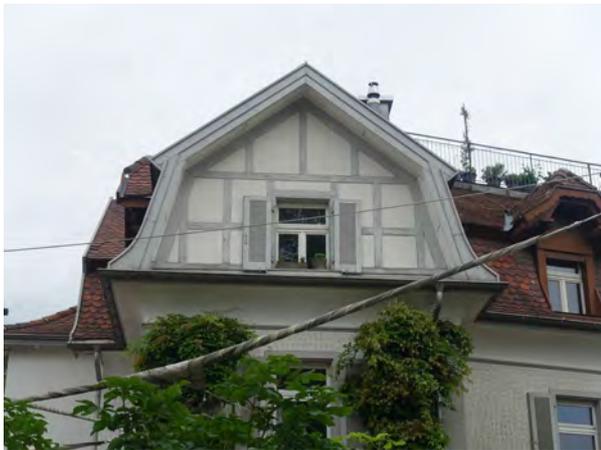
Giebelfeld an der südlichen Längsfassade

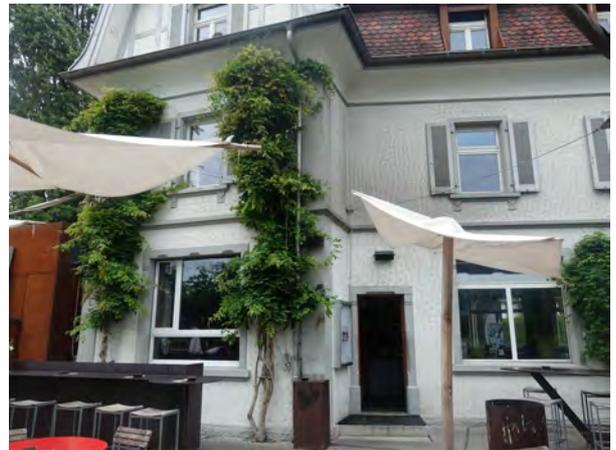
Gebäudezugang mit grossflächigen Fenstern

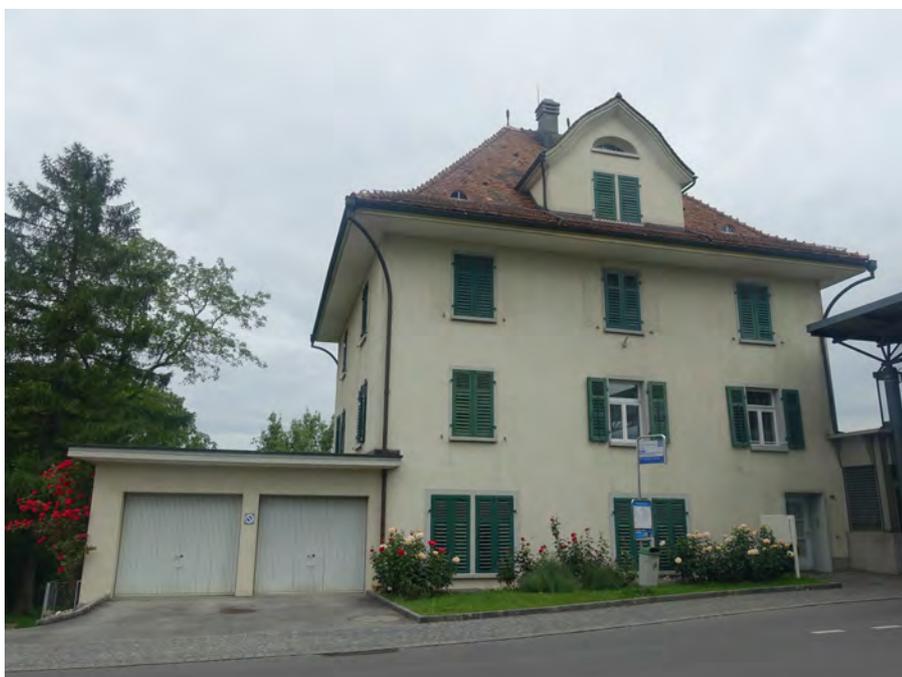
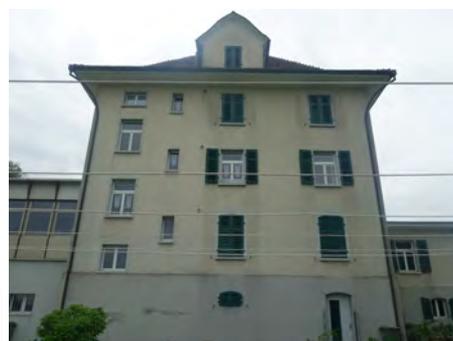
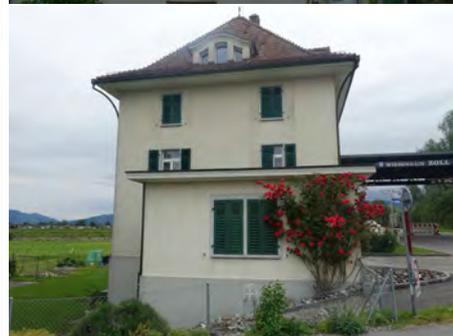
KO 27

Dreigeschossiges Zollhaus, heute Wohnhaus, mit Dachgeschoss. Auf der Rückseite ein geschosshoher Sockel. Rechts ein neues Zollamt mit grosser Strassenüberdachung; links ein Garagenbau mit zwei Einzelgaragen. Aufgeschobenes Walmdach mit Quergiebel über durchgehender Traufe mit barock geschweiftem Giebel. Kleinere geschweifte Lukarnen auf der rechten Seite und der Rückseite, Gaube in Jugendstil-Form an der linken Seitenfassade.

Durch die veränderten, modernisierten Anbauten und das grosse Vordach beim Zollübergang hat das Gebäude von seiner Eigenwirkung verloren und wird stark bedrängt. Aufgrund der Ensemblewirkung mit der Wiesenrainbrücke und dem Restaurant Habsburg scheint es dennoch empfehlenswert, den Kernbau zu erhalten.

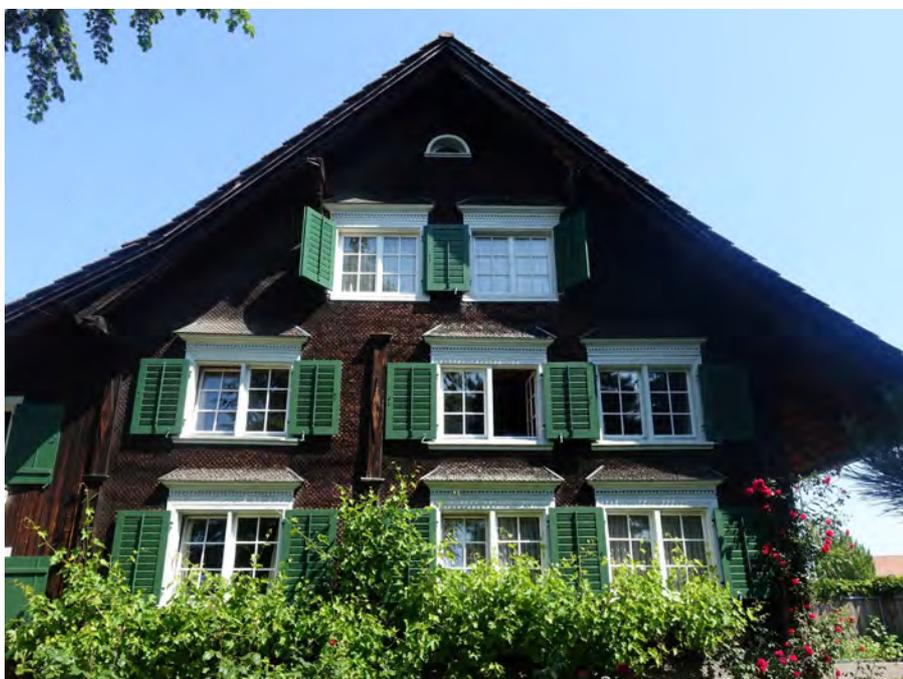
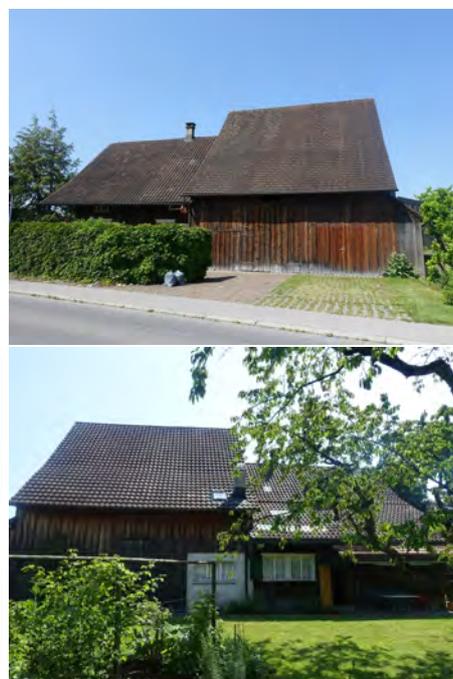
In Achsen angeordnete einflügelige, klassizistische Doppelfenster mit sechsteiliger Sprossung; gestufte Fensterverdachungen mit Zahnschnittfriesen und geschindelten Fassadenabwürfen; grüne Jalousie-Schlagläden. Lünette im Giebelfeld. Gleiche Fenstergestaltung auch beim strassenseitigen Erdgeschoss. Hauszugang auf rechter Seite; kleines, rustikales Podest; neue Türe; Kellerabgang.

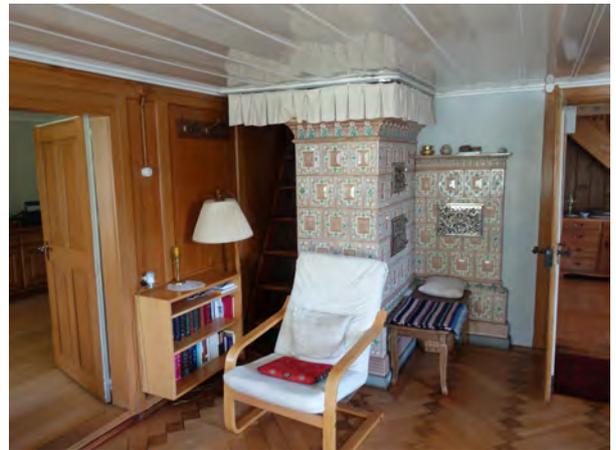
Im Innern ist unter anderem mit dem Riemenparkett, dem Ofen von Ende des 19. Jh. und den Türbeschlägen wertvolle Substanz erhalten.

Riemenparkett, Ofen und Türbeschläge im Innern

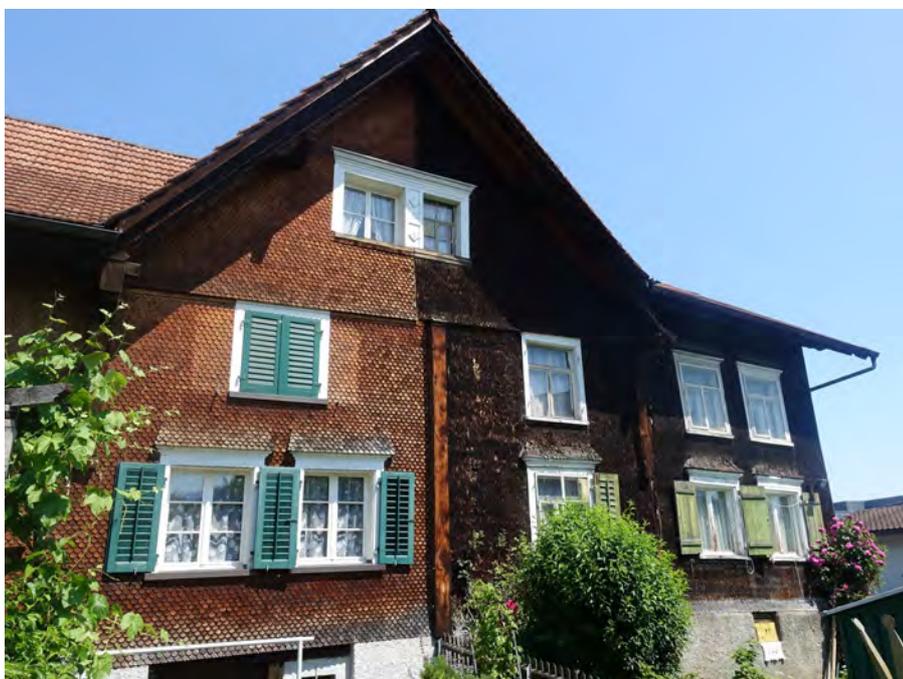
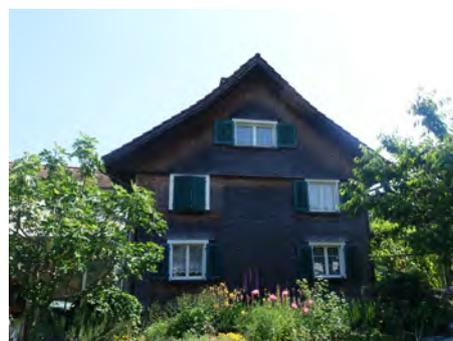
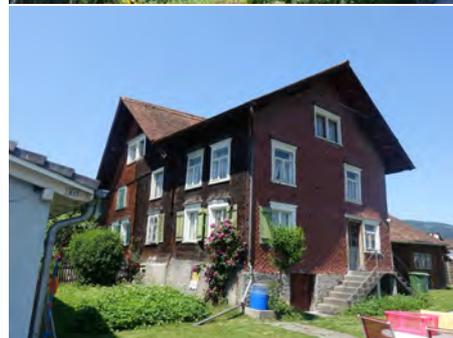
Doppelwohnhaus mit Kernbau aus dem 17. Jh.; seitliche Erweiterungen im 19. Jh. . Zweigeschossig mit Dachgeschoss und gemauertem Sockel. Kernbau gestrickt. Gleichgerichtete Stallscheune und diverse Anbauten auf der Rückseite, u.a. eine ehemalige Kupferschmiede mit gemauertem Schornsteinkopf. Giebelständiges Satteldach, Kreuzgiebel über seitlichen Anbauten.

Das Doppelwohnhaus, das einzig durch die neuen Fenster in jüngerer Zeit substanziiell verändert wurde, besitzt insgesamt einen eher bescheidenen, biedermeierlichen Detailgehalt. An den rückseitigen Anbauten sind einige unpassende Veränderungen vorgenommen worden, die den substanziiellen Wert des Hauptgebäudes jedoch nicht entscheidend beeinträchtigen. Die rechte Gebäudehälfte befindet sich baulich in einem schlechten Zustand.

In Nachbarschaft des schützenswerten Gebäudes KO 28 besitzt das Gebäude einen erhöhten Ortsbaulichen Stellenwert am Eingang zum Ortsbild Unterdorf (OB 07). In diesem Kontext ist es anzustreben, das Gebäude zu erhalten.

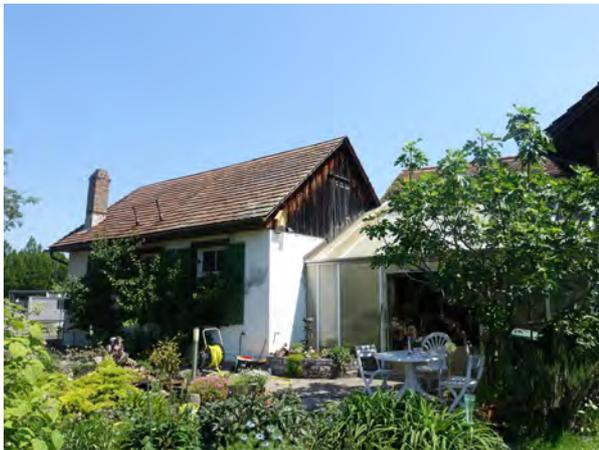
ehemalige Kupferschmiede

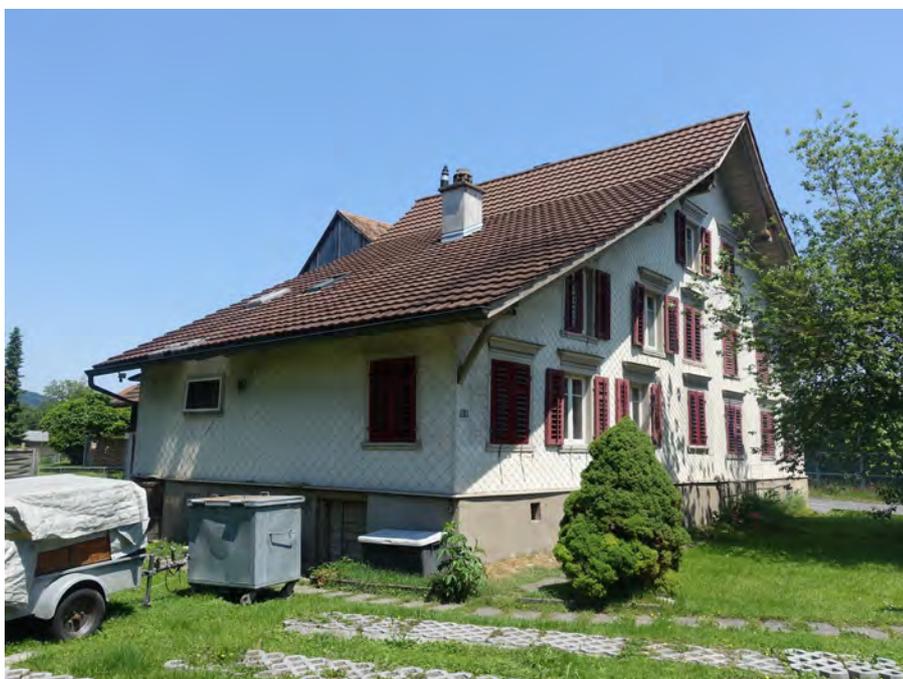
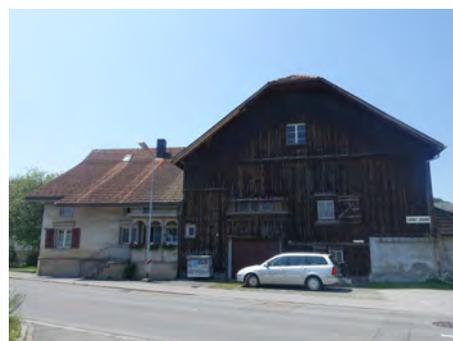
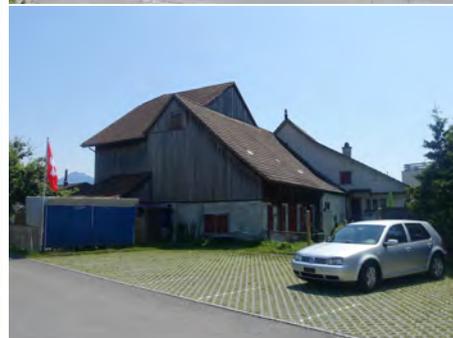
Breit gelagertes, zweigeschossiges Wohnhaus mit Dachgeschoss. Holzbau mit hüfthohem Sockel. Breite Giebelfront aus Kernbau mit Gebäudeerweiterungen auf beiden Seiten; im Zuge der Gebäudeteilung erstellt. Treppenlaube auf der rechten Seite. Breites Satteldach nahe dem First flach aufgeschoben. Gadenhaus; rückwärtige Stallscheune abgebrochen.

Die mittlerweile bereits abgebrochene Stallscheune soll durch einen das Wohnhaus überragenden Neubau ersetzt werden. Zusammen mit dem Ersatzbau ist zudem vorgesehen, das bestehende Wohnhaus innen zu sanieren. Das Baugesuch wurde bewilligt.

Das Gebäude besitzt eine aussergewöhnlich wichtige Stellung im Ortsbild Unterdorfstrasse (OB 07). Trotz der eher bescheidenen architektonischen Qualität ist die Substanz des Gebäudes schützenswert. Auch mit den beabsichtigten baulichen Veränderungen wird ein Erhalt des Wohnhauses angestrebt, was zur Wahrung der Qualitäten des Ortsbildes begrüsst und unterstützt wird. Eine erneute Überprüfung des Schutzstatus ist allenfalls nach Vollendung der Gebäudesanierung angebracht.

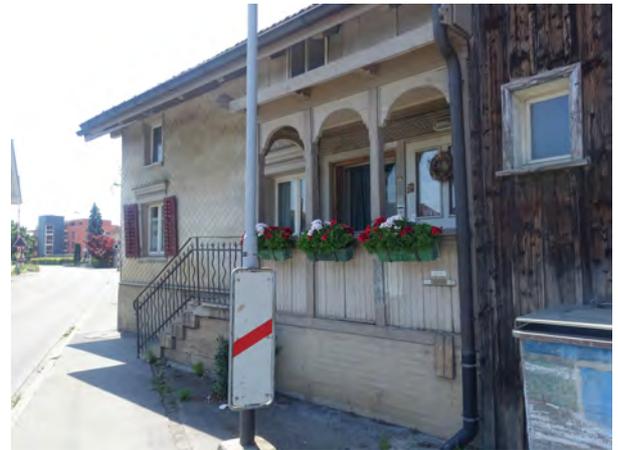
Treppenlaube

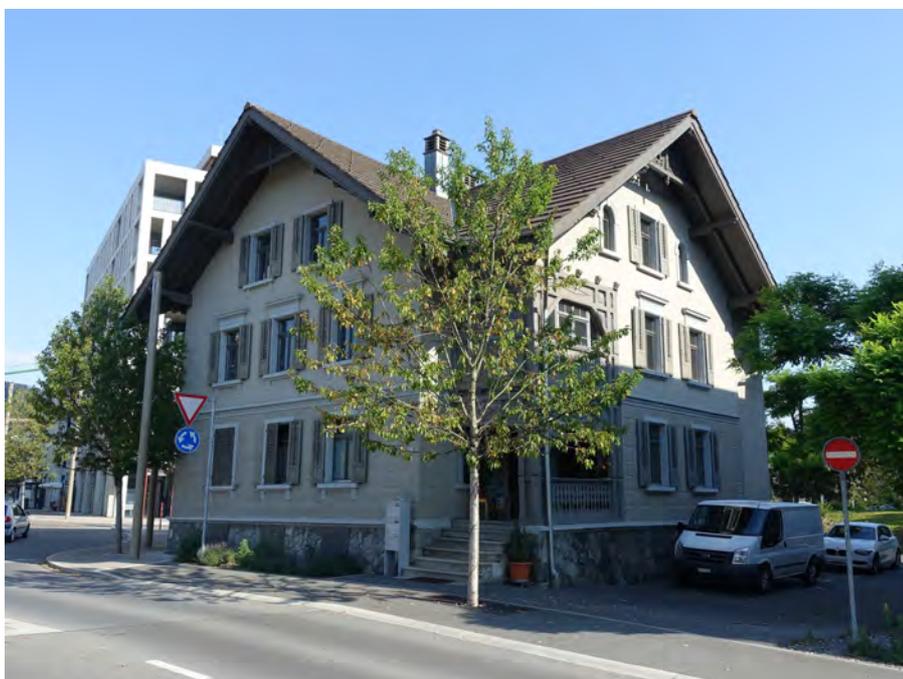
Rustizierendes Erdgeschoss, mit profilierten Gurtgesimsen von rustikalem Sockel sowie von verputzten Obergeschossen geschieden. Beige Farbgebung, weisse Gesimse. Dachuntersicht mit doppelten Flugsparren, Pfettenköpfen auf Pfettenträgern, Kehlbalcken mit durchbrochenen, verzierten Füllungen. Neue Dacheindeckung mit Flachziegeln; neue Blechverkleidung der Schornsteinköpfe.

Das besterhaltene Gebäude aus der Zeitepoche von 1870-1905 wurde durch die verschiedenen Nutzungen in Grundriss und Volumen geprägt. Das wohlproportionierte Gebäude ist durch Architekturelemente des Jugend- und Heimatstils wie Fenstergesimskonsolen, Fensterverdachungen, Pfettenträger, Kehlbalcken mit durchbrochenen, verzierten Füllungen und Rundbogenfenster im Giebfeld in einer eleganten Erscheinung gestaltet. Besonders detailreich zeigt sich die über dem Sockel liegende eingezogene, zweigeschossige Eingangslaube mit den vielen Schnitzereien am Gebälk, mit geschnitztem Geländer und verzierten Füllungen sowie mit den mehrfeldrigen Eingangstüren in kräftigen Türrahmungen, wobei eine mit eine Jugendstil-Gitter ausgestattet ist. Das Gebäude besitzt innen, u.a. mit den Schablonenmalereien, wie aussen noch weitestgehend seine Originalsubstanz und konnte mit erfrischenden neuen Elementen den heutigen Bedürfnissen angepasst werden.

Ehemals ein Ensemble mit dem Nachbargebäude und der Scheune, das heute nicht mehr vorhanden ist. Mit dem kubischen Neubau als Ersatz konnte jedoch eine Lösung gefunden werden, welche auf das Gebäude reagiert und dieses gut freispielt. Das Gebäude Neugasse 1 bleibt prägend. Die Umgebung indessen zeigt sich sehr steril und wenig dörflich, was den hohen Stellenwert des Gebäudes jedoch nicht entscheidend einschränkt. Mit den entlang der Strasse gesetzten Bäumen wirkt der Vorbereich des Gebäudes etwas beengt.

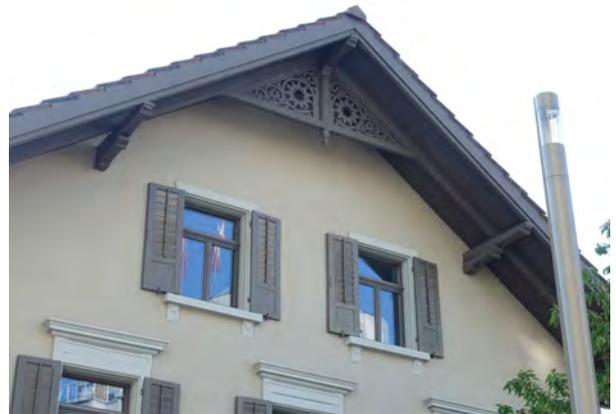
Verzierungen im Giebel

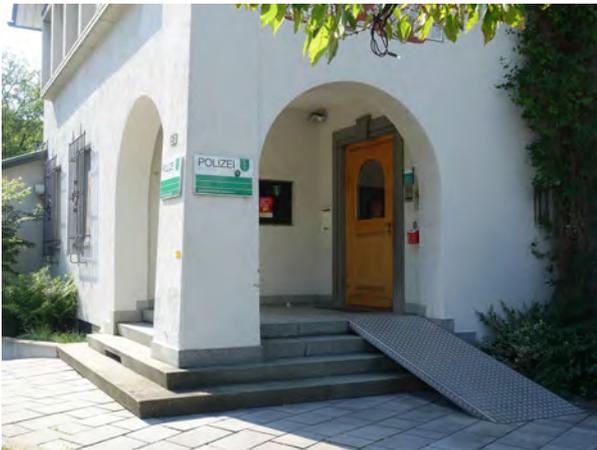
Das schlichte, zeittypische Gebäude ist noch ganz unter dem Einfluss der sich auf Eigenwerte besinnenden Strömung der Vorkriegs- und Kriegszeit ausgerichtet. Hervorzuheben ist die Kopfsituation zur Neugasse mit der kleinen eingezogenen Rundbogen-Vorhalle, dem Treppenhausturm und dem profilierten Reihenfenster mit den Glasmalereien an der Stirnfassade. Über der Vorhalle befindet sich eine Uhr mit einem detailreichen Sgraffito "Nütze die Zeit" von Albert Wider (Widnau, 1910-1985). Im Innern befindet sich wohl noch ein Fries "Geschichte Widnaus" desselben Künstlers (nicht überprüft).

Eingangs-Vorhalle

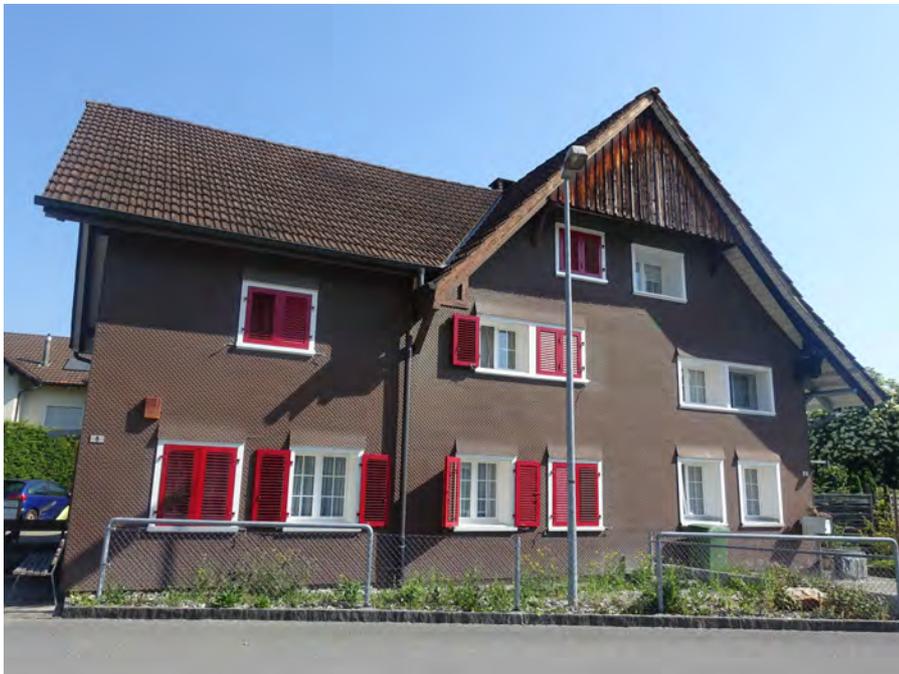
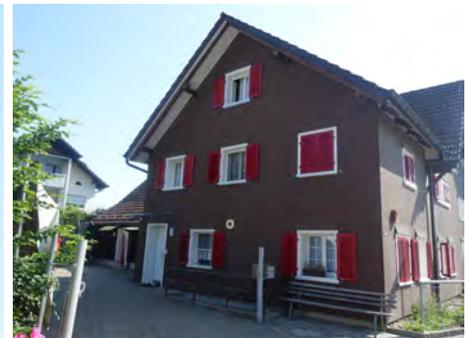
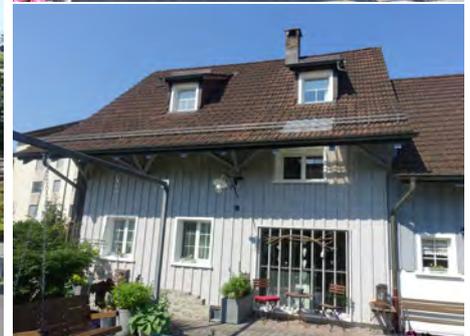
KO 34

Zweigeschossiges Doppelwohnhaus mit Dachgeschoss. Gadenhaus mit traufständigem Anbau auf der linken Seite und umgebaute Stallscheune mit niederem First auf der Rückseite. Dachaufschub auf der rechten Seite möglicherweise von einer frühen Gebäudeerweiterung oder, aufgrund des gespreizten Stützwerks des Vordachs, von einem Schopfausbau herkommend.

Vereinzelt zeigt sich an dem stark erneuerten Haus die wertvolle Substanz, so zum Beispiel am Schornsteinkopf, am Kellerabgang oder am Ortgang der rechten Dachhälfte. Als Besonderheit ist das für das Rheintal typische, bis zum Flugrafen verschalte Giebeldreieck erhalten geblieben, wodurch ein über die Fassade vorgezogener Estrichraum gewonnen werden konnte. Wenig substanziellen Wert weisen hingegen die Fassaden mit den erneuerten Fenstern auf.

Da sich auch die gebaute Umgebung stark erneuert hat, ist neben der eingeschränkten Authentizität als Einzelobjekt auch der historische ortsbauliche Bezug verloren gegangen. Eine Einzelschutzempfehlung erscheint nicht mehr gerechtfertigt.

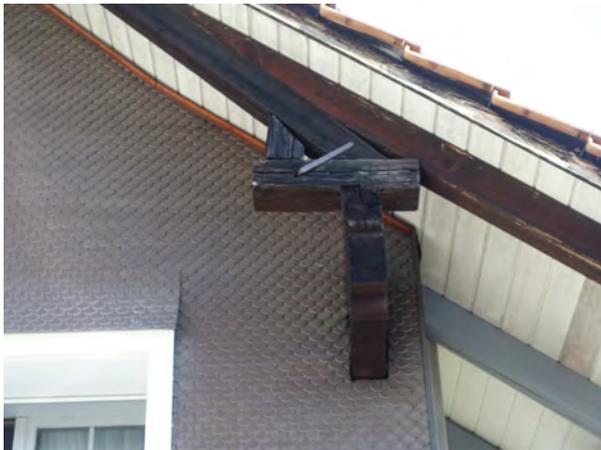
alte Flugsparrenkonstruktion

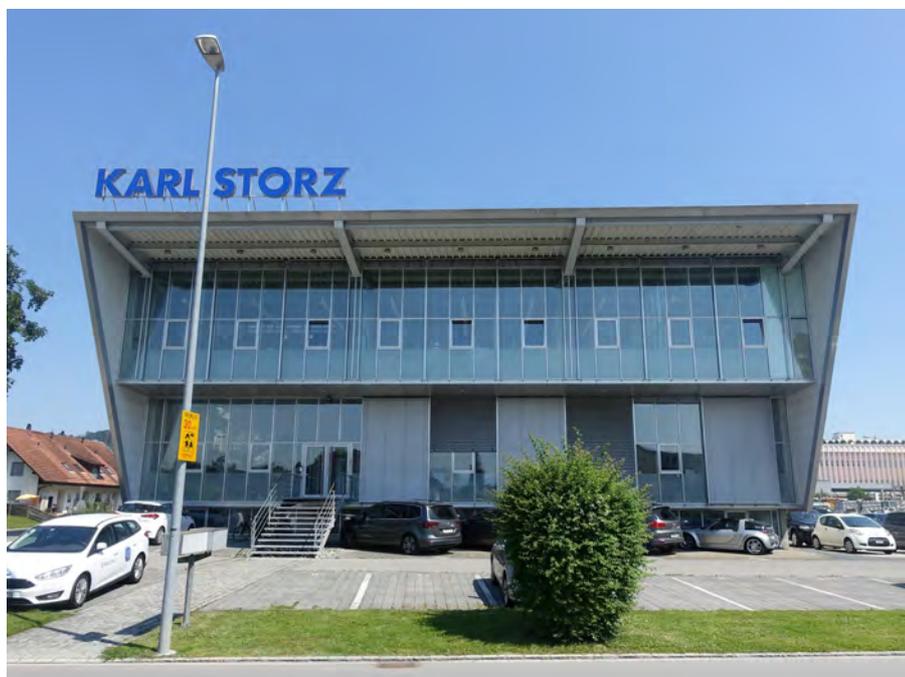
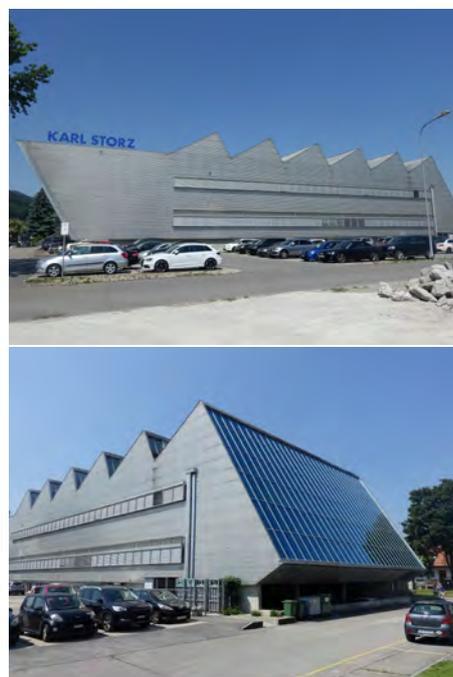
Aus einem Konkurrenzverfahren hervorgegangenes Fabrikgebäude. Abgeschrägter Quader; Sheddach mit gleicher Neigung wie die abgeschrägten Stirnfassaden. Stahlbau auf betoniertem Sockel. Laderampe auf der linken Längsseite mit grossem Vordach und Doppelkamin. Gebäudesockel zum Teil für die Parkierung genutzt.

Das Gebäude liegt an der Grenze zum Wohngebiet. Aufgrund der besonderen Gebäudeform erhält das an sich einfache Volumen eine Verspieltheit, die dem Übergang zu den nahen Wohngebieten positiv entgegen tritt. In dieser Funktion kommt dem Fabrikbau ortsbaulich ein hoher Stellenwert zu.

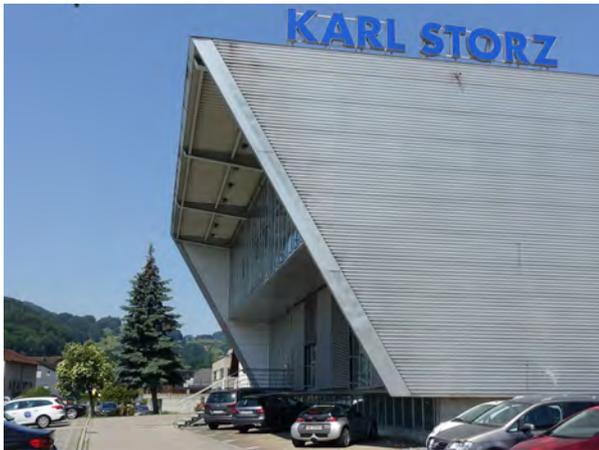
Hauptfassade

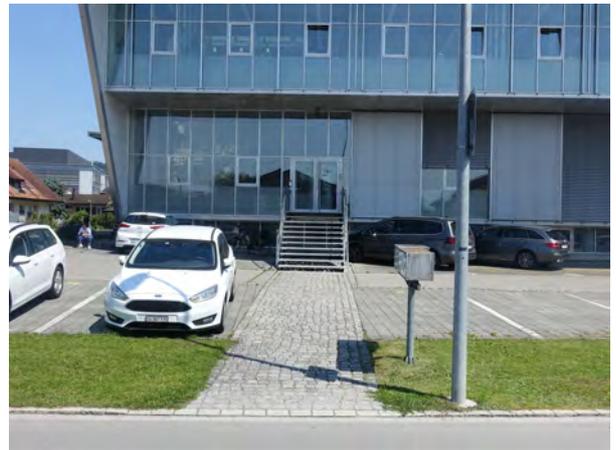
Hauptzugang
